**Vedr.: Skansen Terrasse 11 – 17, dekke over nedre parkeringskjeller m.m.**

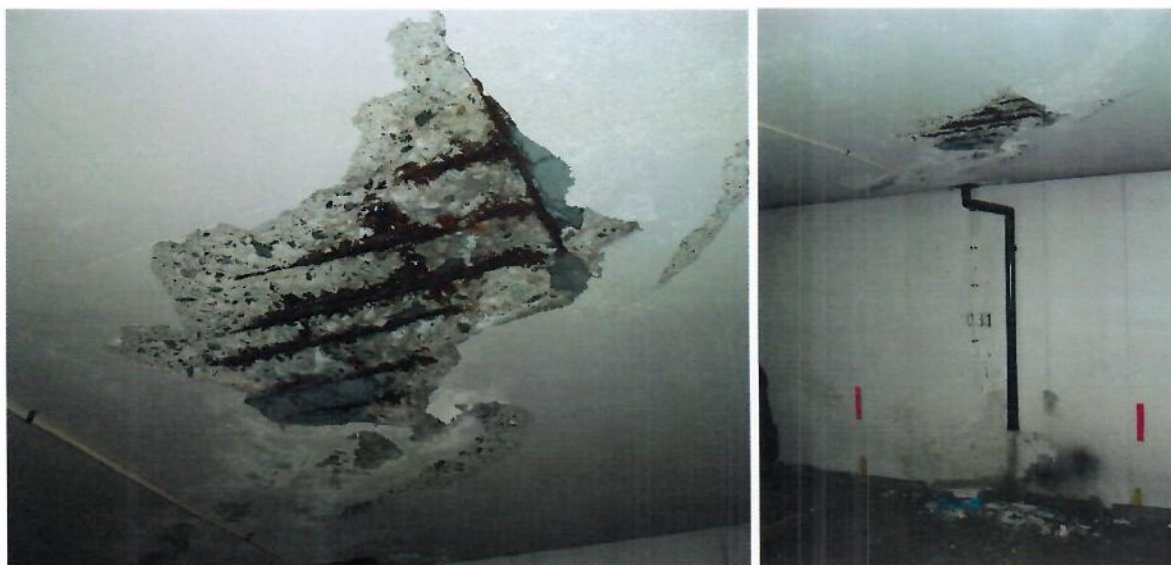
Det er funnet store lokale skader på armeringen, både i overkant og underkant av dekke. Hovedarmeringen i felt og over støtte er noen steder helt borte, eller har ingen kapasitet lenger pga.: sterkt redusert tverrsnitt. Ved bort-sliping av rust vil det ikke være noe igjen av tverrsnittet.

*Skader i underkant dekke ved parkering 1031*

Hvor det er store skader i underkant dekke, må det pigges opp til "frisk" armering og skjøtes inn ny armering, eventuelt må dekke karbonforsterkes på undersiden, hvor det er noe redusert tverrsnitt av eksisterende armeringen og denne armeringen må sand-blåses og korrosjons-beskyttes.

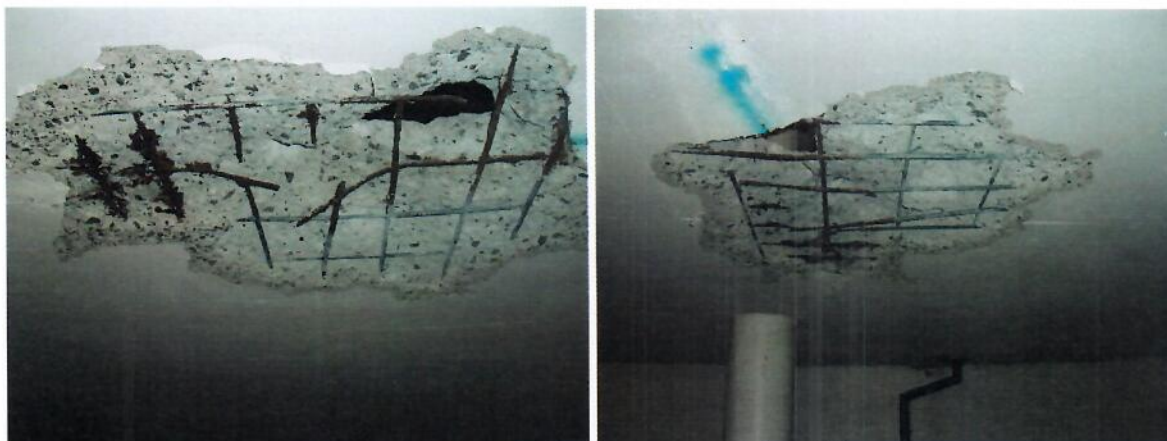
Skadet armering og "frisk" armering i underkant dekke

Skadet armering er rustet tvers igjennom eller har et svært redusert tverrsnitt. Den "friske" armeringen sees som lys grå på bilder over.

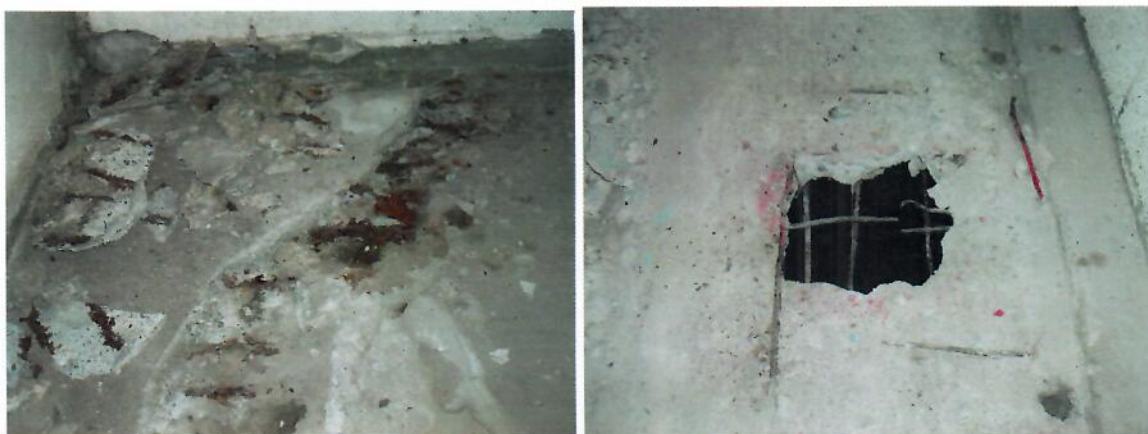
Skader i overkant armering ved opplegg

Overkantarmeringen i dekke er rustet helt bort eller har et meget redusert tverrsnitt.

Hvor overkantarmeringen er rustet inn mot skillevegger, må det meisles inn i veggen til "frisk" armering. Er armeringen opprustet tvers igjennom skilleveggen skiftes armeringen ut i sin helhet. Finnes det "frisk" armering, sveises ny armering til denne. Det samme gjelder vinklene som er bøyd inn fra langvegger og inn i overkant dekke.

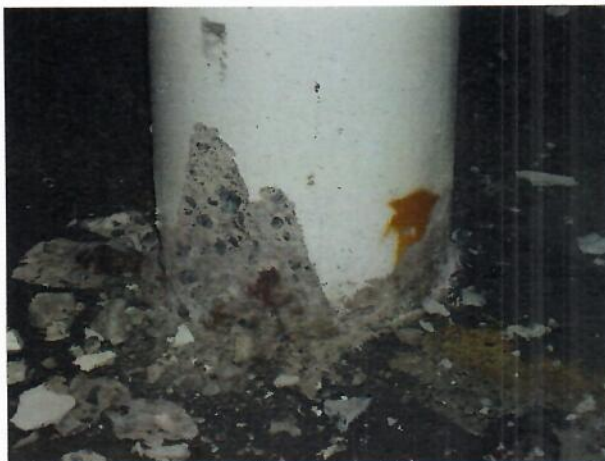
Det er også funnet skader i bunn av noen søyler, som er en del av bærekonstruksjonen for overliggende trapperomsvegger,

*Søyle med skader*

Alle søyler må kontrolleres, og de som er skadet må repareres, armering som er sterkt skadet og ikke har noen restkapasitet erstattes med ny armering som sveises til eksisterende "frisk" armering, og det støpes igjen. Armering som bare har overflaterust og lite redusert tverrsnitt, rengjøres og rust-behandles før det støpes igjen. Ved store skader må det stemples opp til underkant vegger i inngangspartier. Alle søyler må til slutt få en kappestøp ved søylefot, alternativt polyuretan/polyurea eller tilsvarende smurt opp langs søyler, slik at ikke klorider fra saltvann kan forårsake ytterligere skader. Dette gjelder i begge etasjer. Søyle skal ikke festes til dekke over nedre parkeringsetasje.

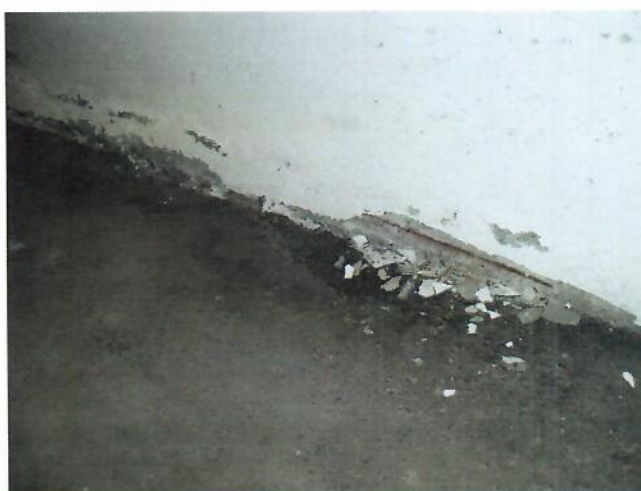
Det er også funnet skadet betong i veggskiver og langvegger mot overkant dekke over nedre parkeringskjeller.

*Skader på vegger*

Armering som er skadet sandblåses og påføres korrosjonshindrene middel før det støpes igjen. Mye skadet armering erstattes med ny armering.

Alle overganger mellom dekk og vegger beskyttes mot kloridangrep slik som foreskrevet for søyler.

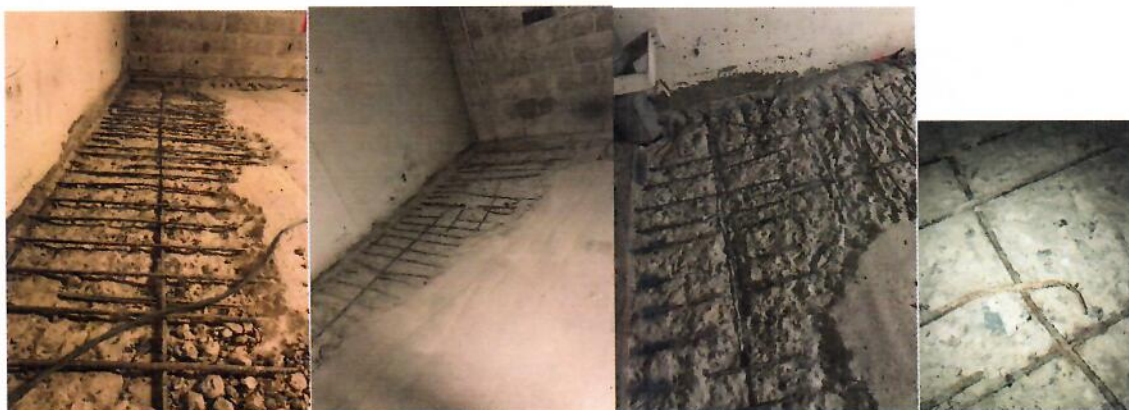
Det er tidligere gjort lokale reparasjoner av dekke og vegger. Ved vannslukene er det gjort en lokal reparasjon hvor man har sett at armerings rustningen følger den lokale reparasjonen. Det er tenkt at det har blitt gjort en lokal reparasjon på grunn av setning på betong dekket. Men som vist på figuren så vil kloridene trekkes inn i frisk betong og gi store kloridskader. Se bildene under.

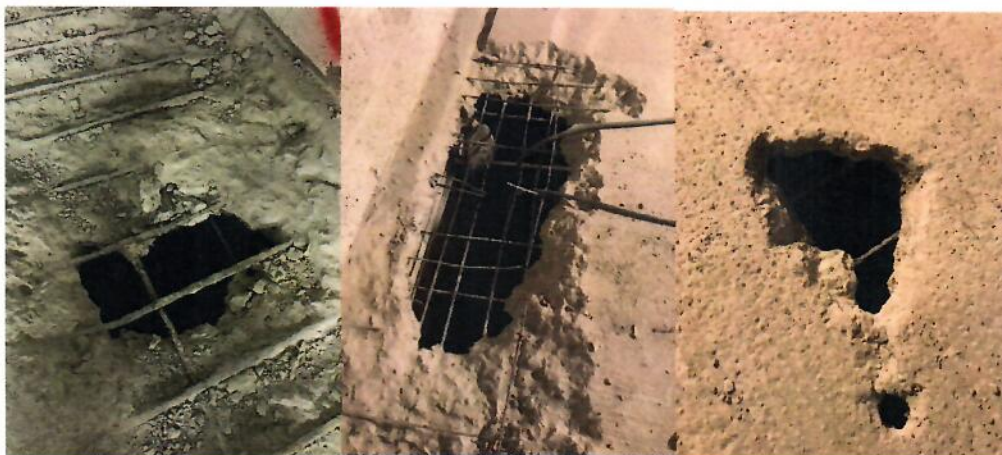
Det har blitt observert store skader hvor det ikke er noen kapasitet lenger i dekket. Se bildene under.

*Hull i dekke og ødelagt armering*

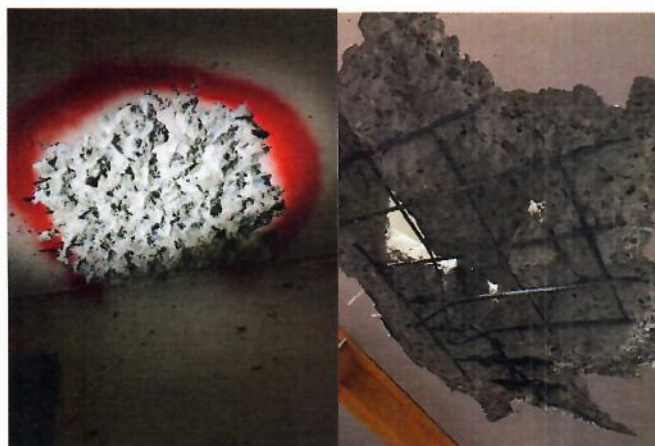
På undersiden av dekke, som er utsatt for trykk inntil opplegg, samt kloridskader er det et par steder steinreir, og betongen har da løsnet.

*Steinreir i underkant dekke*
