Vedr.: Skansen Terrasse 11 – 17, dekke over nedre parkeringskjeller m.m.

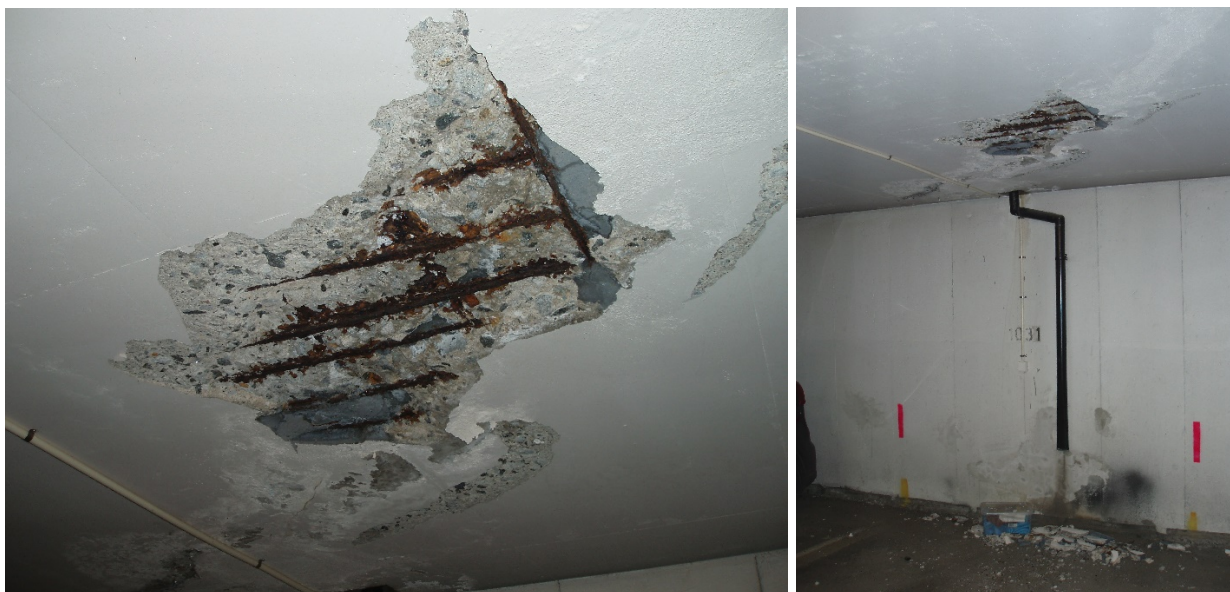
Det er funnet store lokale skader på armeringen, både i overkant og underkant av dekke. Hovedarmeringen i felt og over støtte er noen steder helt borte, eller har ingen kapasitet lenger pga.: sterkt redusert tverrsnitt. Ved bort-sliping av rust vil det ikke være noe igjen av tverrsnittet.

Skader i underkant dekke ved parkering 1031

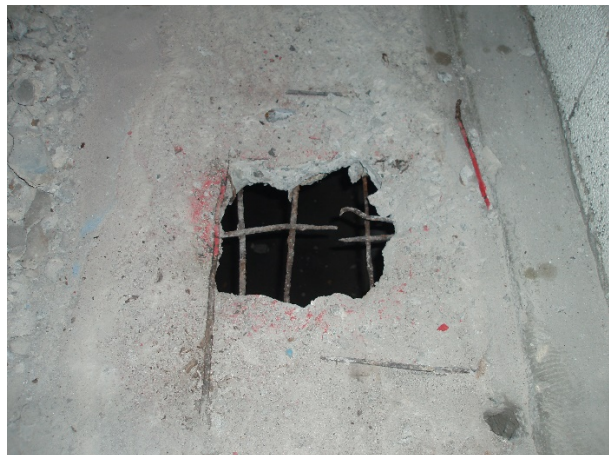
Skader i overkant armering ved opplegg

Overkantarmeringen i dekke er rustet helt bort eller har et meget redusert tverrsnitt.

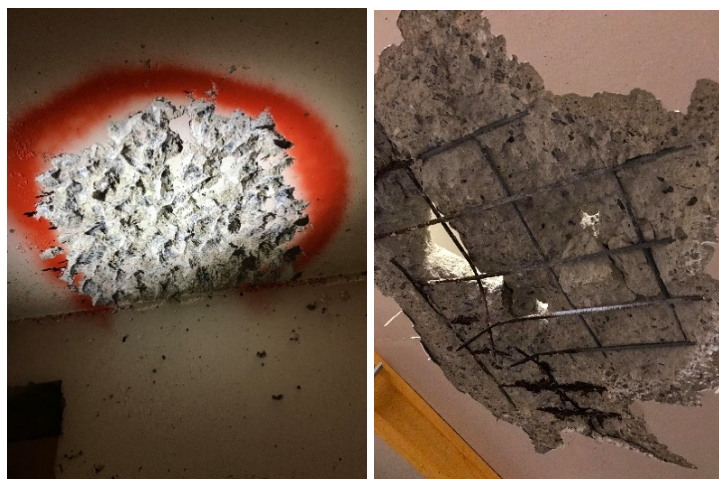
På undersiden av dekke, som er utsatt for trykk inntil opplegg, samt kloridskader er det et par steder steinreir, og betongen har da løsnet.

Steinreir i underkant dekke

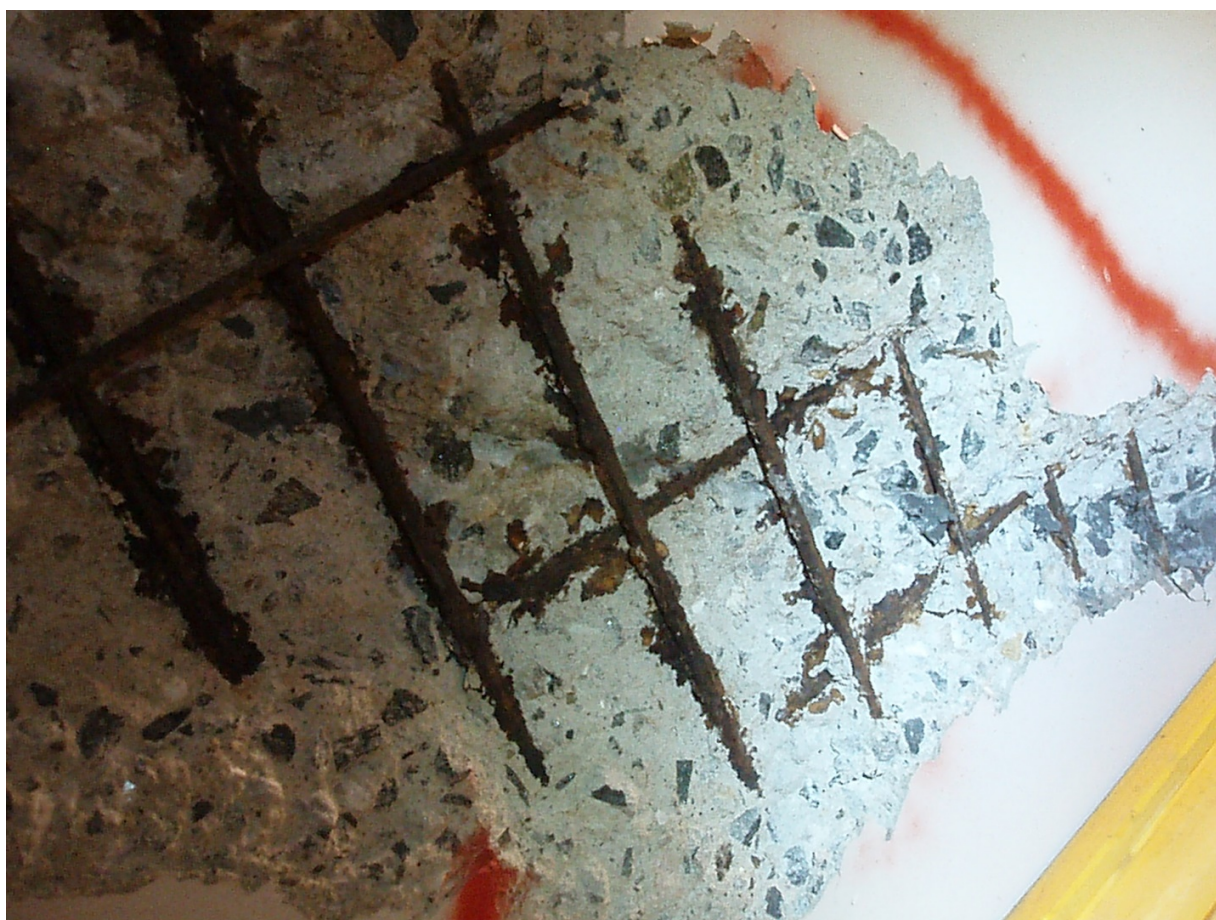
Nærbilde av skade i underkant dekke

I dette område kunne faktisk bil som har brukt den siste parkeringsplassen falt igjennom dekke.

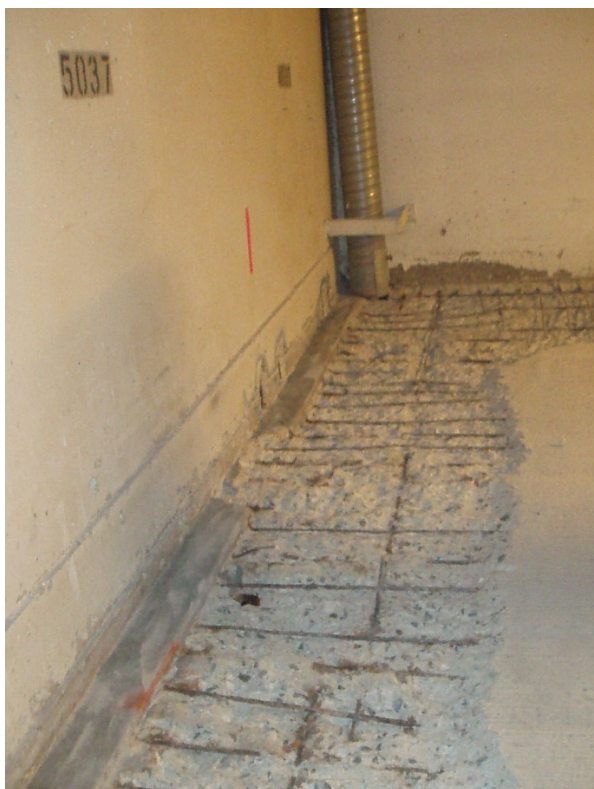
Dekke i bås med parkeringsplass 5037 er også sterkt skadet både på overside og underside.

Overkant dekke

Deler av dekke i båser med ved parkeringsplass 3036 og 5037 må støpes på nytt, da det her er meget store skader.

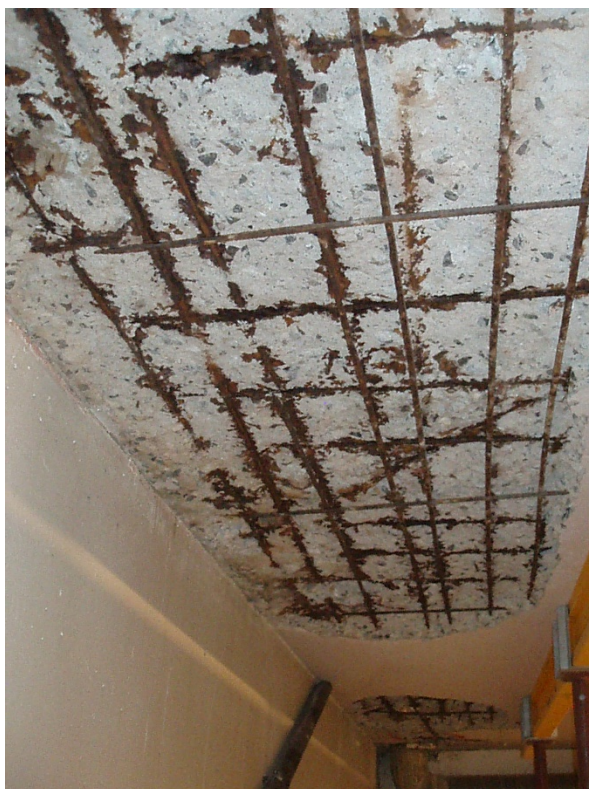
Underkant dekke

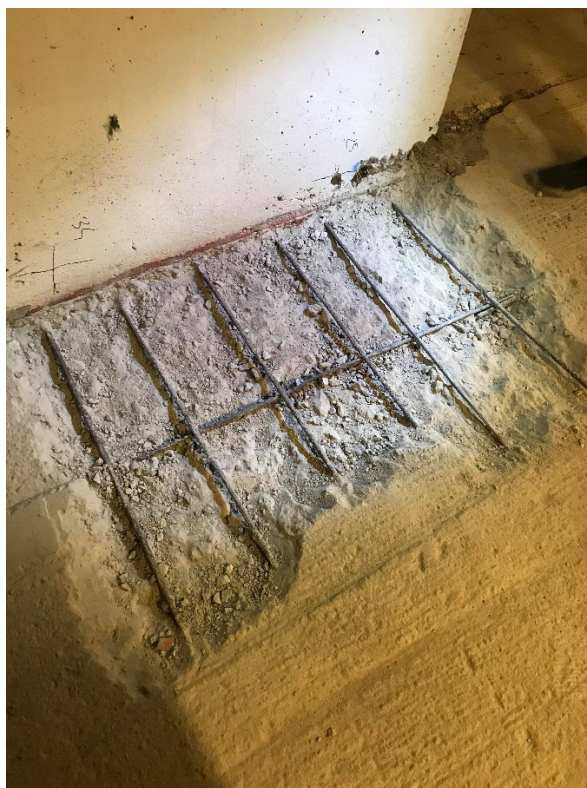
Det er også et lite område som det ble lagt inn for lite armering i overkant den gangen bygget ble oppført.

Senteravstand armering er dobbelt så stor som det vises på armerings-tegningen.

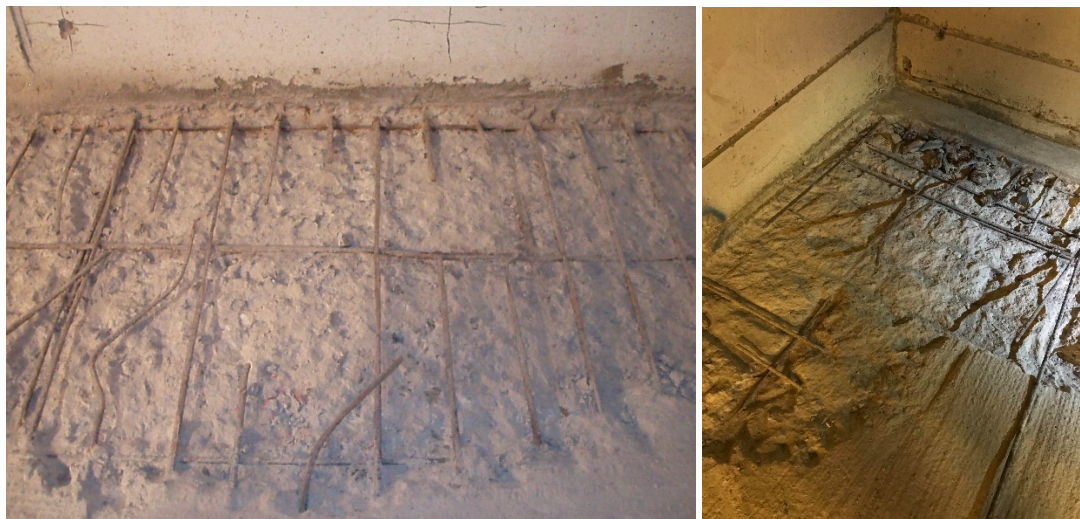
Det er også en del skader av overkantarmeringen langs tverrvegger.

Armering i overkant er skadet og mangler delvis i områder

Hvor overkantarmeringen er rustet inn mot skillevegger, må det meisles inn i veggen til "frisk" armering. Er armeringen opprustet tvers igjennom skilleveggen skiftes armeringen ut i sin helhet. Finnes det "frisk" armering, sveises ny armering til denne. Det samme gjelder vinklene som er bøyd inn fra langvegger og inn i overkant dekke.

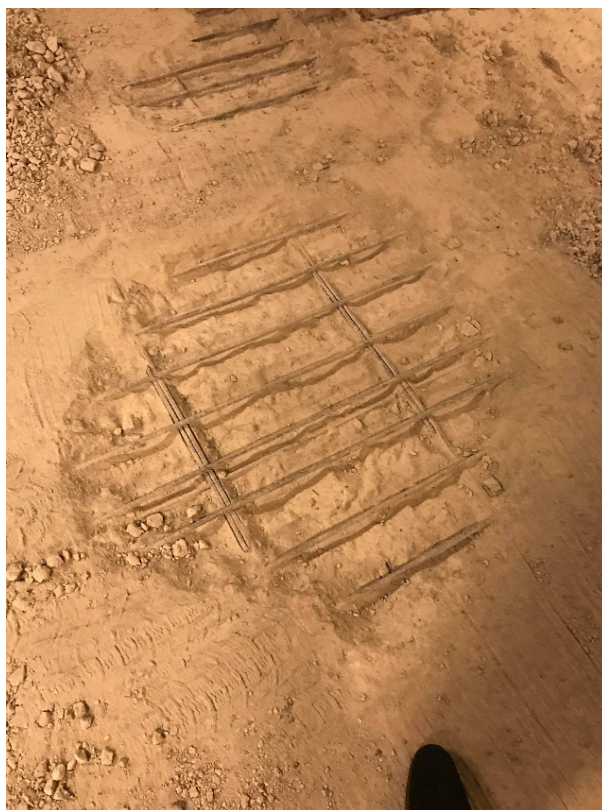
Betong er et sammensatt materiale bestående av sement, sand, pukk og vann, stål(armering). En del krefter i betong kan omlagres hvis et område er for svakt. Dette har skjedd spesielt på områder med store skader på armeringen, og synes godt i kjørebanelen mellom skilleveggene. Her er ikke armeringen skadet, men det har skjedd en delaminering av betongen, noe som kan føre til brudd.

Frisk armering, men skadet betong

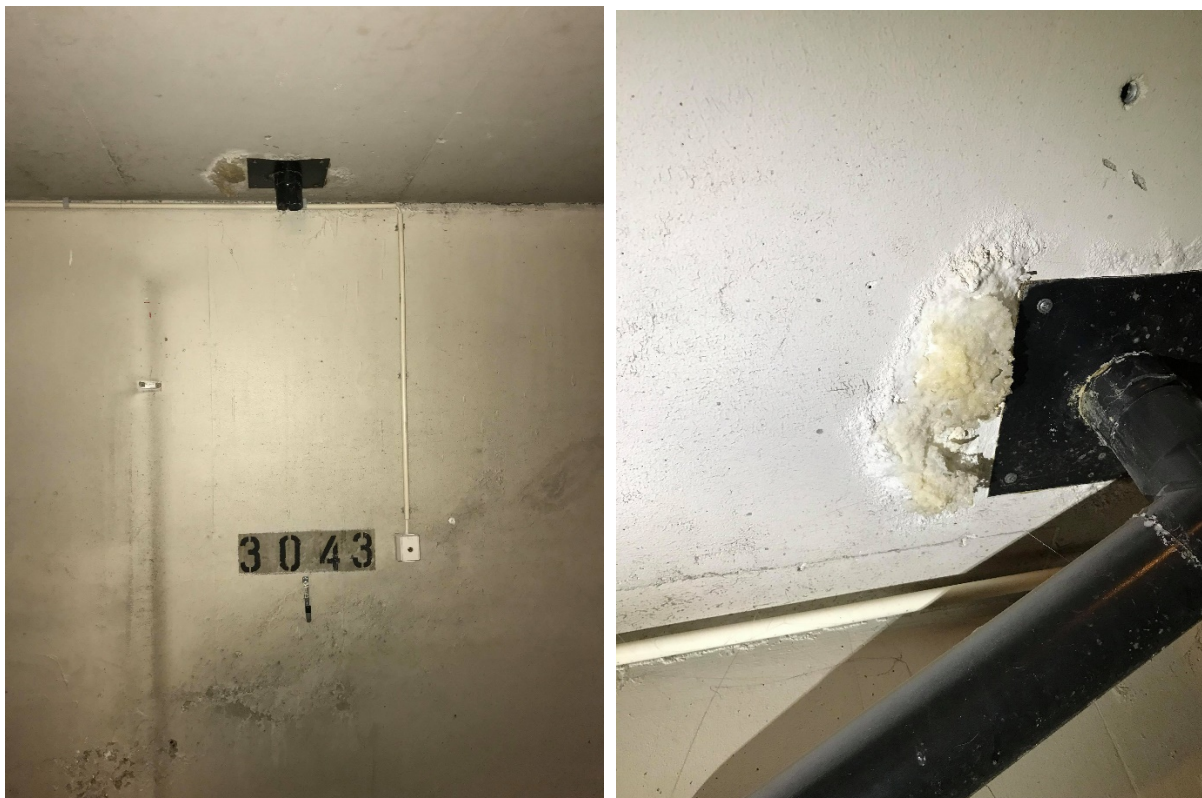
Rundt noen sluk er det store saltutslag, noe som indikerer at det er skader på betong og armering i disse områdene også. Årsaken til dette er veisalt tilført av biler. Nedløpshullene gjennom betongen består i at det er boret 4 ganger med et bor med diameter 32mm. Betongen har ingen beskyttelse i dette arealet, og det er montert nedløpsrør på undersiden av dekke. Mange steder er disse hullene og nedløpsrørene fylt med grus. Så her har saltvann blitt stående over lengre tid og trukket inn i betongen.

Saltutslag ved nedløp

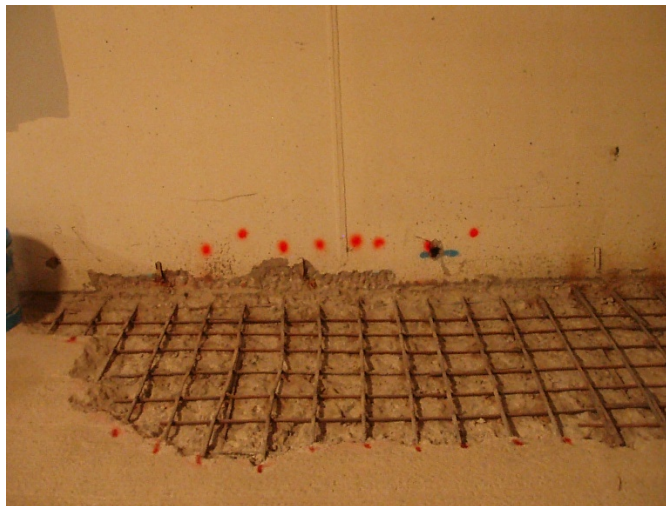
Det er nå avmerket på veggene hvor det må bores inn og gyses fast mer overkantarmoring, da eksisterende armering er skadet helt inn til betongveggene, slik at det ikke er nok tverrsnitt igjen som ny armering kan sveises til. Den nye armering sveiset i tillegg til den skadede armeringen inne ved vegg og til "frisk" armering in andre enden.

Røde prikker på vegg viser hvor ny armering må bores inn og gyses fast

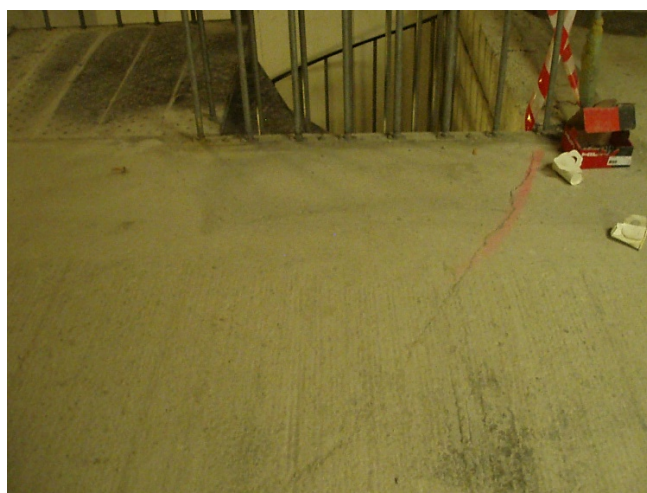
I dekke ved trapp til nedre parkeringskjeller er det oppdaget et gjennomgående riss. Her må det pigges opp noe, for å se hva som skjuler seg i det risset.

Gjennomgående riss ved trapp
