Vedr.: Skansen Terrasse 11 – 17, dekke over nedre parkeringskjeller m.m.

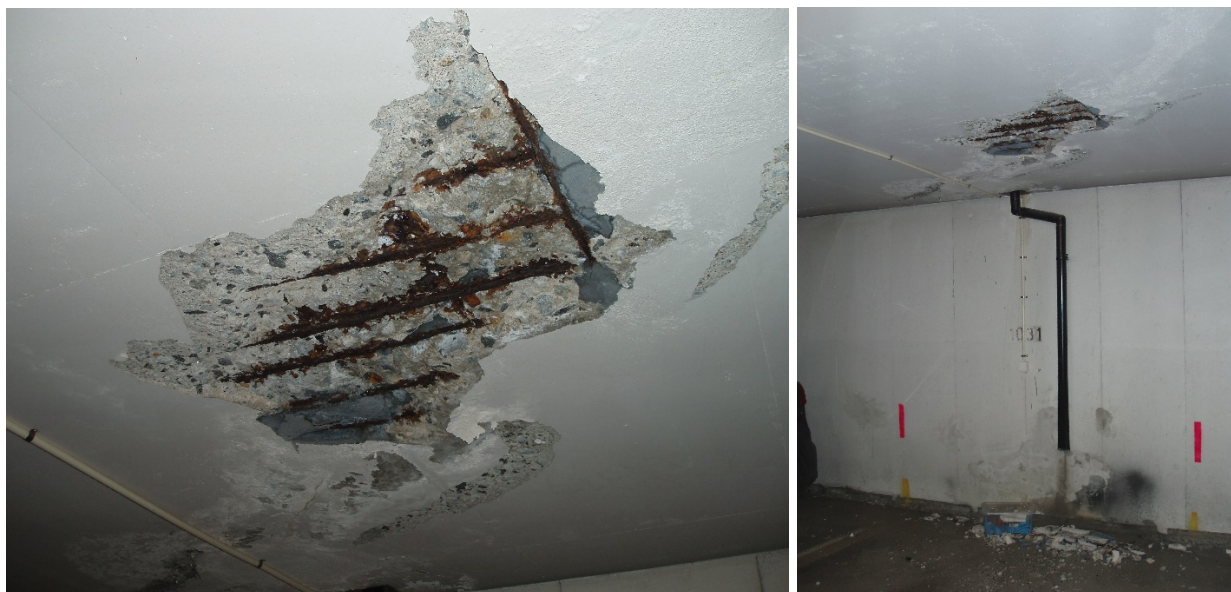
Det er funnet store lokale skader på armeringen, både i overkant og underkant av dekke. Hovedarmeringen i felt og over støtte er noen steder helt borte, eller har ingen kapasitet lenger pga.: sterkt redusert tverrsnitt. Ved bort-sliping av rust vil det ikke være noe igjen av tverrsnittet.

Skader i underkant dekke ved parkering 1031

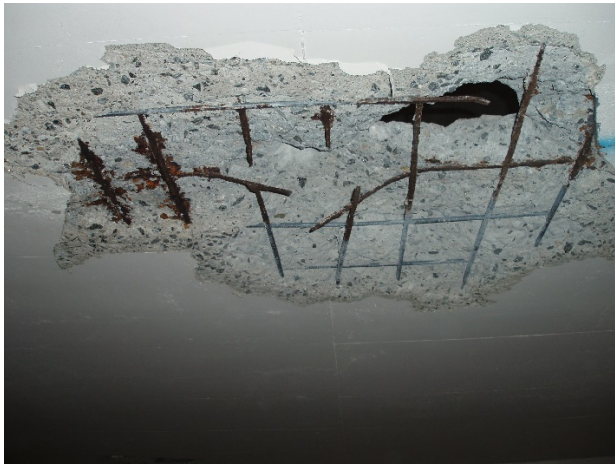
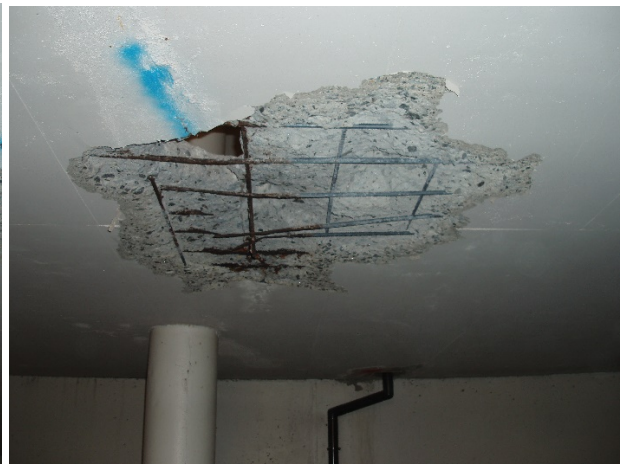
Skadet armering og "frisk" armering i underkant dekke

Skadet armering er rustet tvers igjennom eller har et svært redusert tverrsnitt. Den "friske" armeringen sees som lys grå på bilder over.

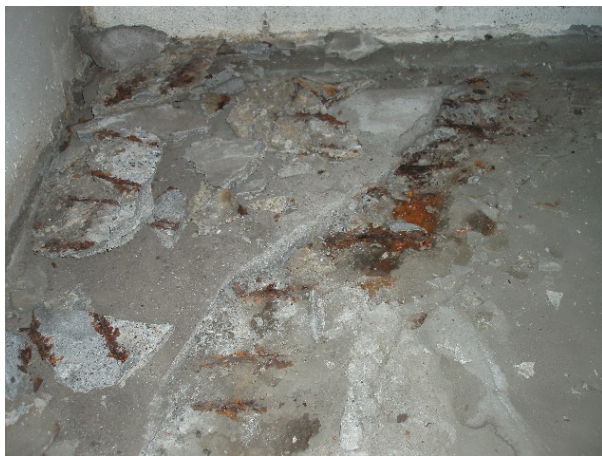
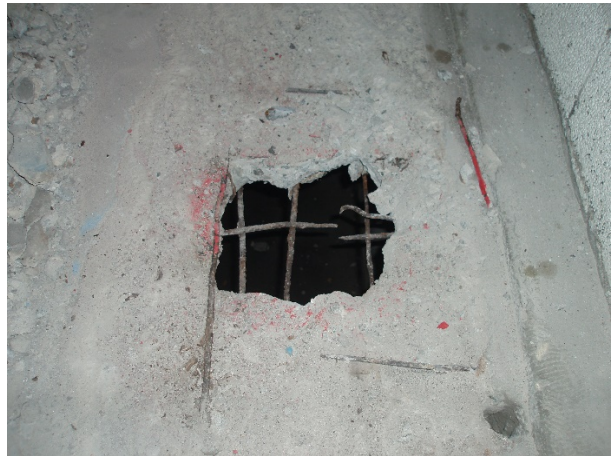
Skader i overkant armering ved opplegg

Overkantarmeringen i dekke er rustet helt bort eller har et meget redusert tverrsnitt.

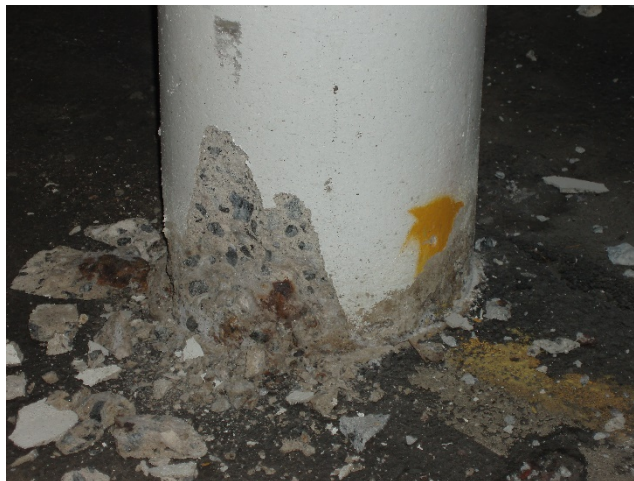
Det er også funnet skader i bunn av noen søyler, som er en del av bærekonstruksjonen for overliggende trapperomsvegger,

Søyle med skader

Alle søyler må kontrolleres, og de som er skadet må repareres, armering som er sterkt skadet og ikke har noen restkapasitet erstattes med ny armering som sveises til eksisterende "frisk" armering, og det støpes igjen. Armering som bare har overflaterust og lite redusert tverrsnitt, rengjøres før det støpes igjen. Ved store skader må det stemples opp til underkant vegger i inngangspartier. Alle søyler må til slutt få en kappestøp ved søylefot, alternativt polyuretan/polyurea eller tilsvarende smurt opp langs søyler, slik at ikke klorider fra saltvann kan forårsake ytterligere skader. Dette gjelder i begge etasjer. Søyle skal ikke festes til dekke over nedre parkeringsetasje.

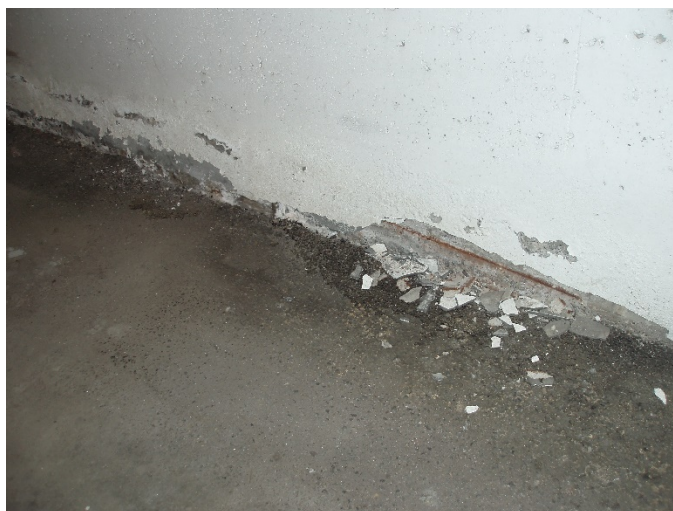
Det er også funnet skadet betong i veggskiver og langvegger mot overkant dekke over nedre parkeringskjeller.

Skader på vegger

Armering som er skadet rengjøres før det støpes igjen. Mye skadet armering erstattes med ny armering.

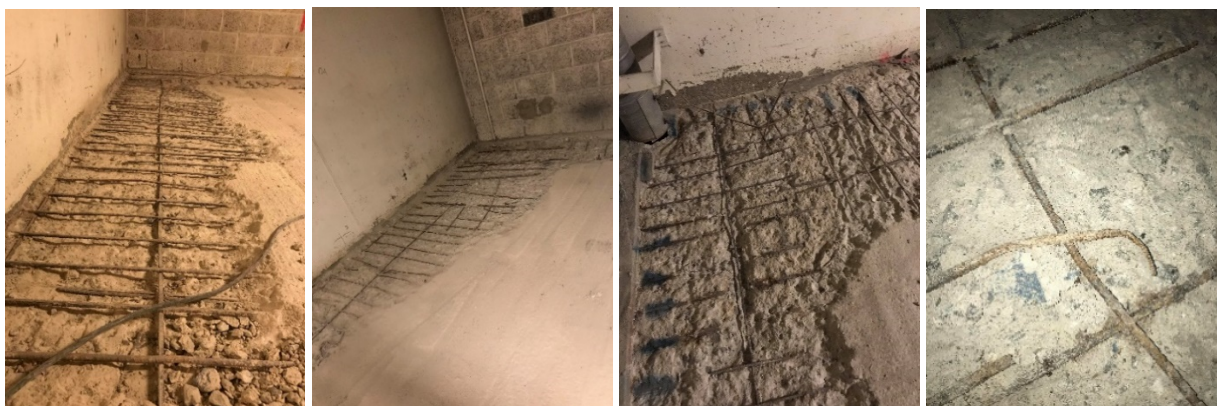
Det er tidligere gjort lokale reparasjoner av dekke og vegger. Ved vannslukene er det gjort en lokal reparasjon hvor man har sett at armerings rustningen følger den lokale reparasjonen. Det er tenkt at det har blitt gjort en lokal reparasjon på grunn av setning på betong dekket. Men som vist på figuren så vil kloridene trekkes inn i frisk betong og gi store kloridskader. Se bildene under.

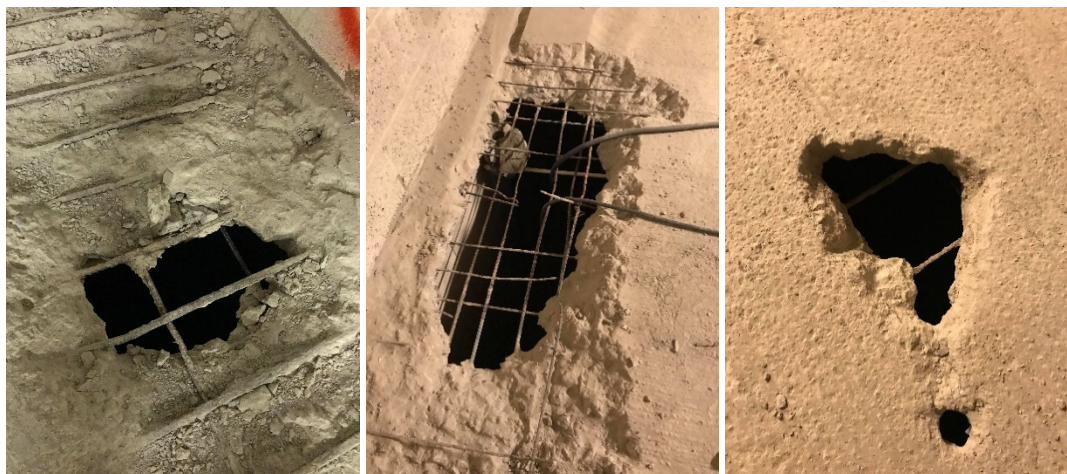
Det har blitt observert store skader hvor det ikke er noen kapasitet lenger i dekket. Se bildene under.

Hull i dekke og ødelagt armering

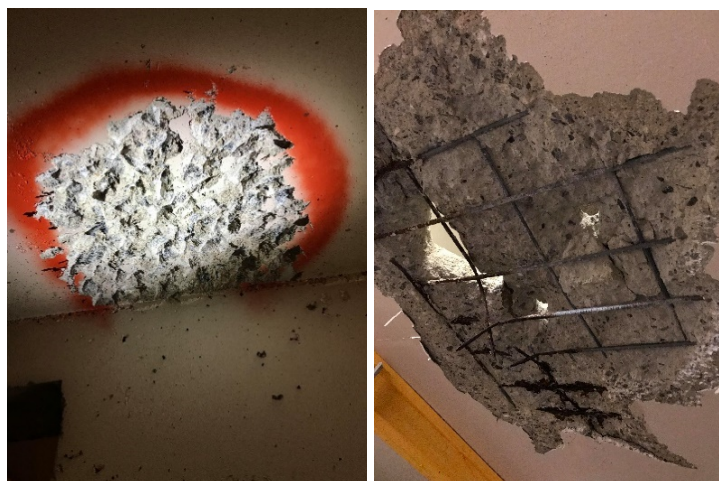
På undersiden av dekke, som er utsatt for trykk inntil opplegg, samt kloridskader er det et par steder steinreir, og betongen har da løsnet.

Steinreir i underkant dekke

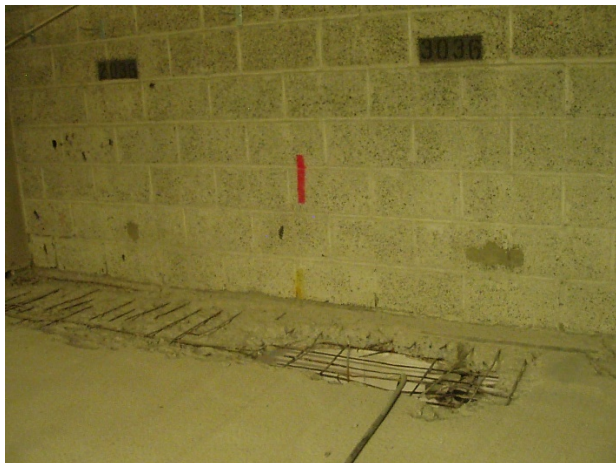
Dekke i bås ved parkeringsplass 3036, har sterkt skadet hovedarmering inn mot yttervegg. Dette er det samme område som vist tidligere over parkeringsplass 1031.

Overkant dekke

Deler av dekke i båser med ved parkeringsplass 3036 og 5037 må støpes på nytt, da det her er meget store skader.

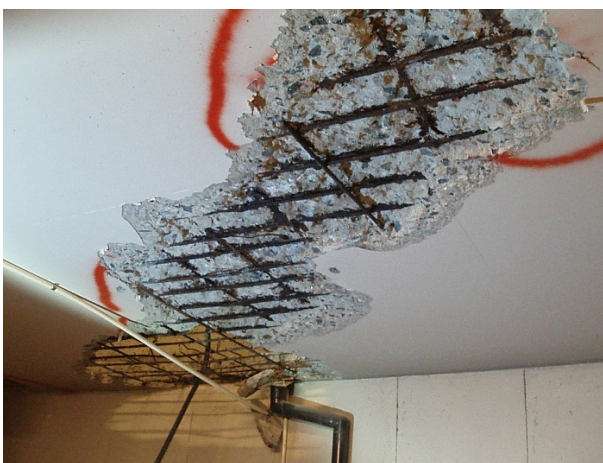
Underkant dekke

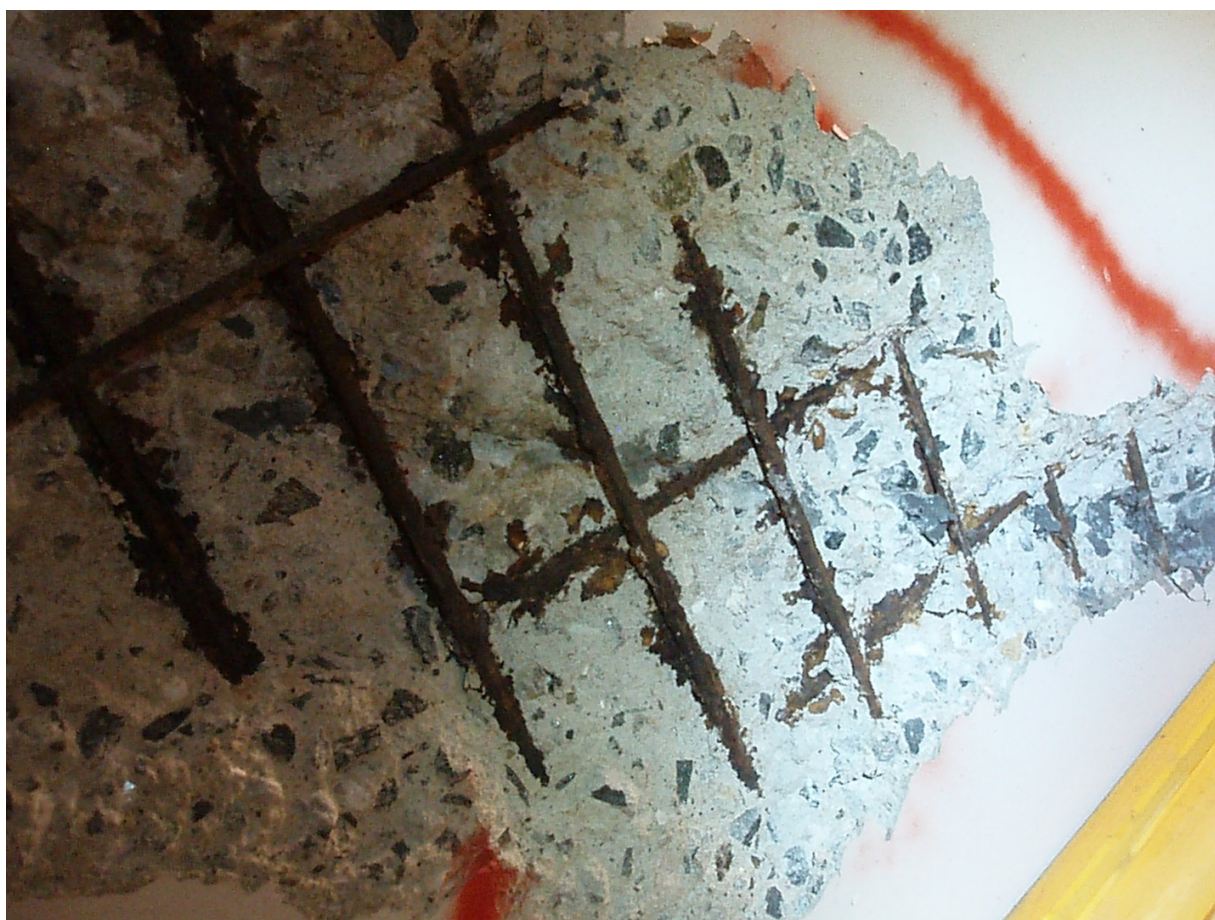
Nærbilde av skade i underkant dekke

I dette område kunne faktisk bil som har brukt den siste parkeringsplassen falt igjennom dekke.

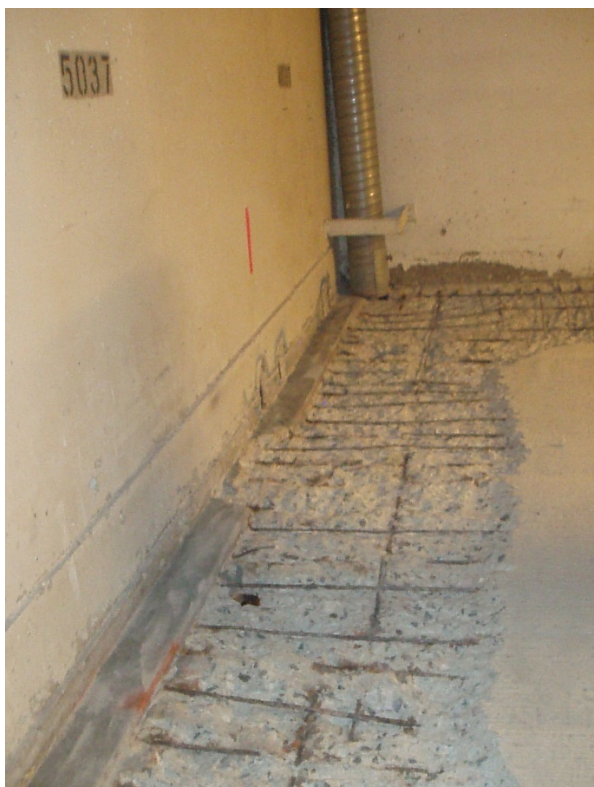
Dekke i bås med parkeringsplass 5037 er også sterkt skadet både på overside og underside.

Overkant dekke

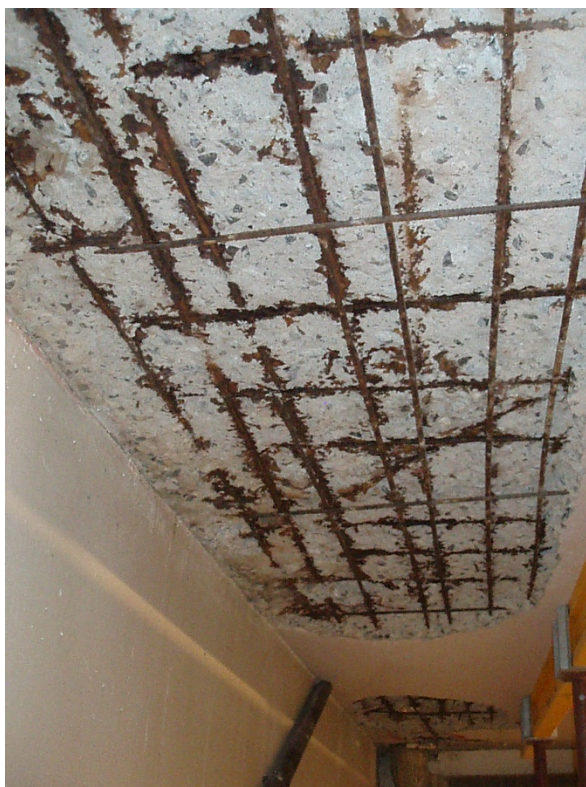
Underkant dekke

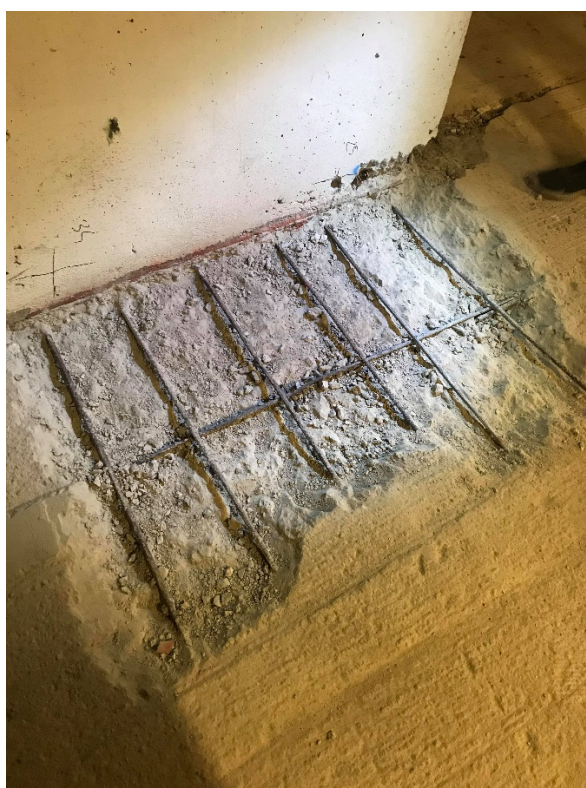
Det er også et lite område som det ble lagt inn for lite armering i overkant den gangen bygget ble oppført.

Senteravstand armering er dobbelt så stor som det vises på armerings-tegningen.

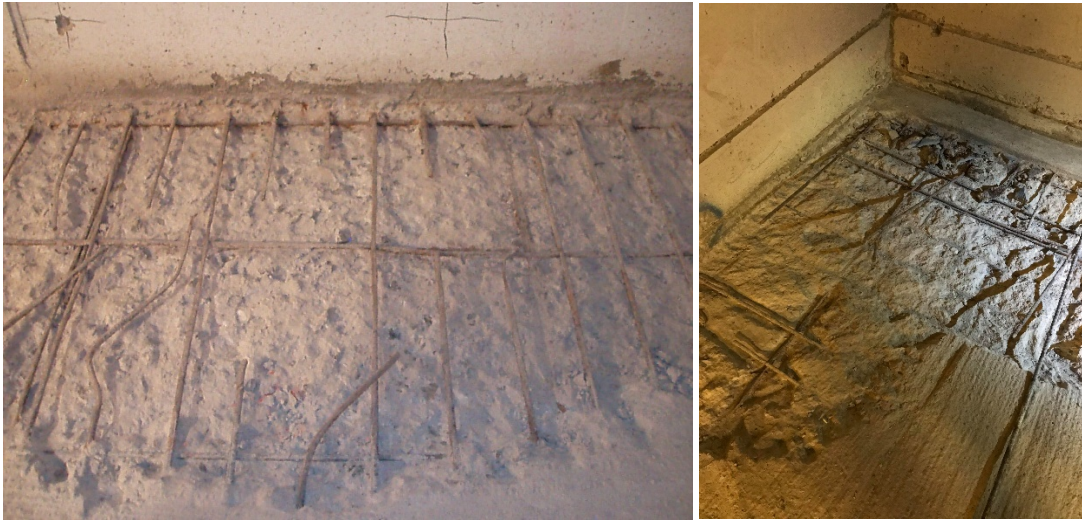
Det er også en del skader av overkantarmeringen langs tverrvegger.

Armering i overkant er skadet og mangler delvis i områder

Hvor overkantarmeringen er rustet inn mot skillevegger, må det meisles inn i veggen til "frisk" armering. Er armeringen opprustet tvers igjennom skilleveggen skiftes armeringen ut i sin helhet. Finnes det "frisk" armering, sveises ny armering til denne. Det samme gjelder vinklene som er bøyd inn fra langvegger og inn i overkant dekke.

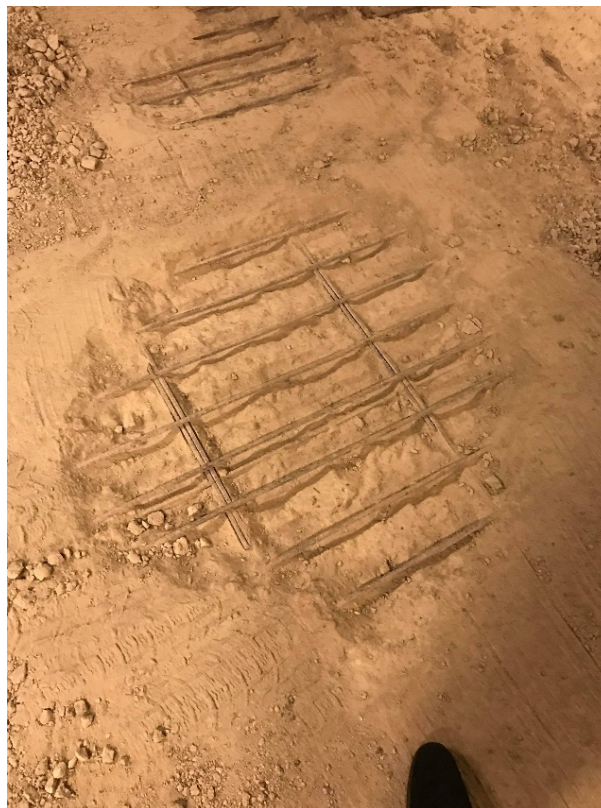
Betong er et sammensatt materiale bestående av sement, sand, pukk og vann, stål(armering). En del krefter i betong kan omlagres hvis et område er for svakt. Dette har skjedd spesielt på områder med store skader på armeringen, og synes godt i kjørebanelen mellom skilleveggene. Her er ikke armeringen skadet, men det har skjedd en delaminering av betongen, noe som kan føre til brudd.

Frisk armering, men skadet betong

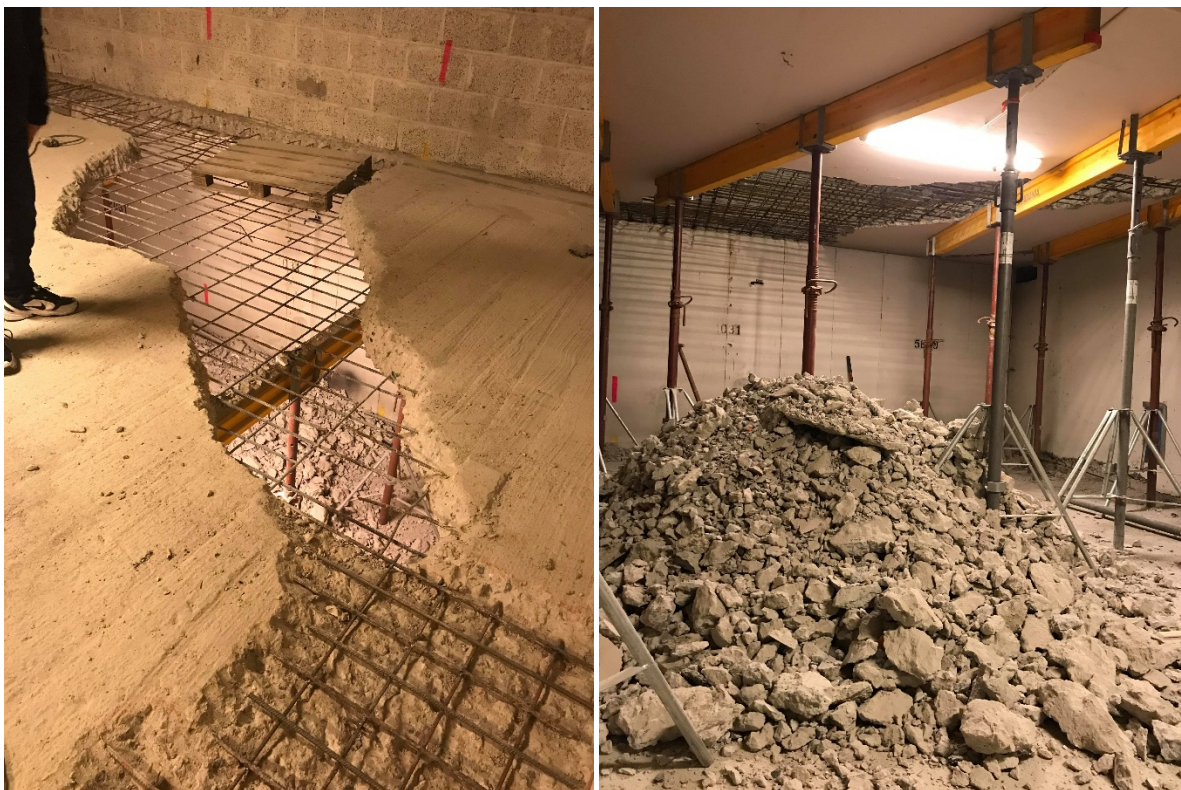
Pigging av betong pågår fortsatt i dette området, og betydelig mengder betong er tatt ned

Ytterligere pigging og sveising av armering pågår, da det i randsoner ved skader må pigges til frisk armering for å få skjøtet disse.

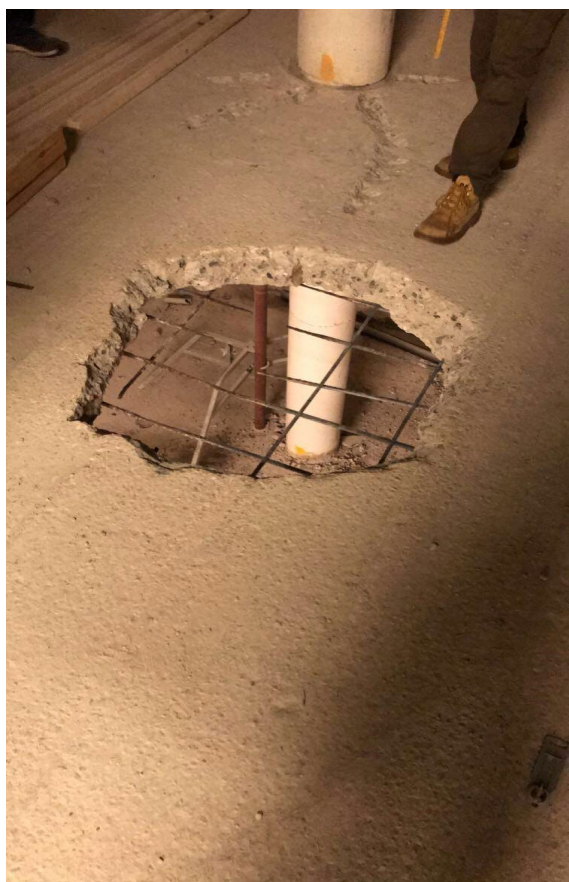
Det er gamle riss ut fra søyle som nå er pigget litt opp fra oversiden. Fra undersiden viser det seg at det er store skader på armeringen.

Sett fra oversiden

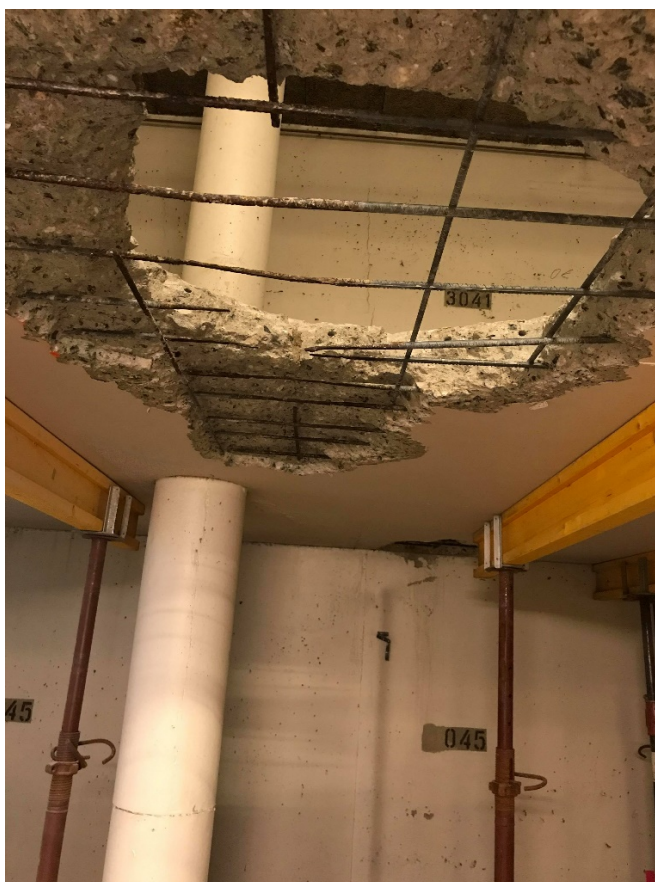
Sett fra undersiden

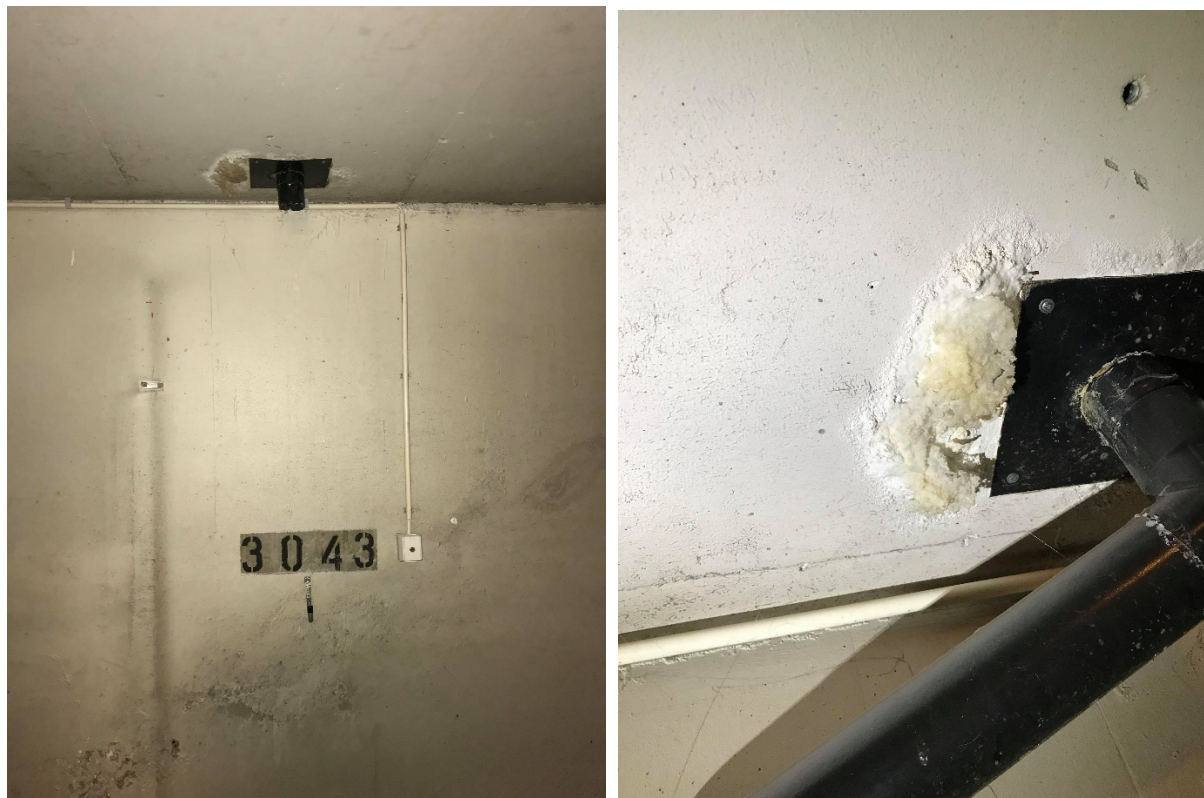
Rundt noen sluk er det store saltutslag, noe som indikerer at det er skader på betong og armering i disse områdene også. Årsaken til dette er veisalt tilført av biler. Nedløpshullene gjennom betongen består i at det er boret 4 ganger med et bor med diameter 32mm. Betongen har ingen beskyttelse i dette arealet, og det er montert nedløpsrør på undersiden av dekke. Mange steder er disse hullene og nedløpsrørene fylt med grus. Så her har saltvann blitt stående over lengre tid og trukket inn i betongen.

Saltutslag ved nedløp

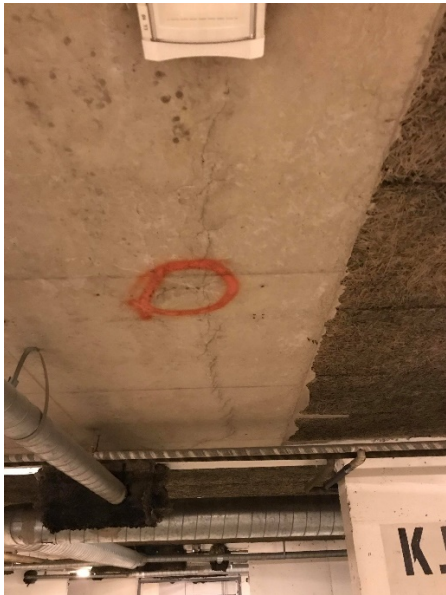
Det er oppdaget riss i dekke over øverste parkeringskjeller. Dette dekke har mye mindre belastning enn selve dekke i øvre parkeringskjeller, da det er leiligheter over. Her må det være en feil fra den gang bygningen ble oppført. Betongen her kan ikke være angrepet av klorider, luftbårne klorider i en parkeringskjeller med god ventilasjon forårsaker ikke slike skader. Det er også oppdaget et område som det har vært utført en reparasjon på tidligere. Begge steder er det bom og nye riss.

Riss i dekke

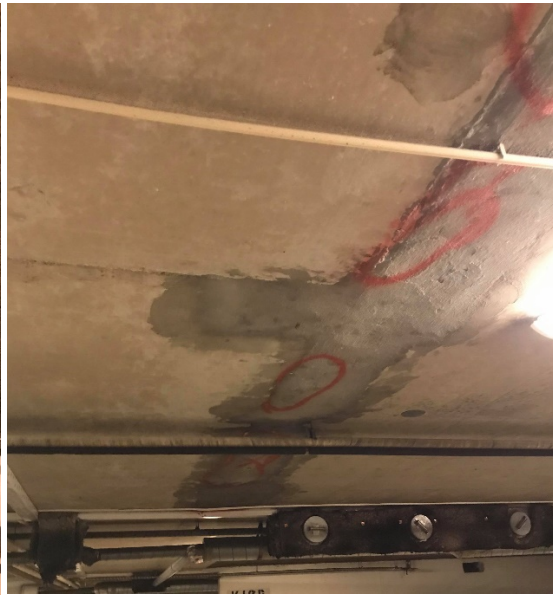
Tidligere skader er reparert

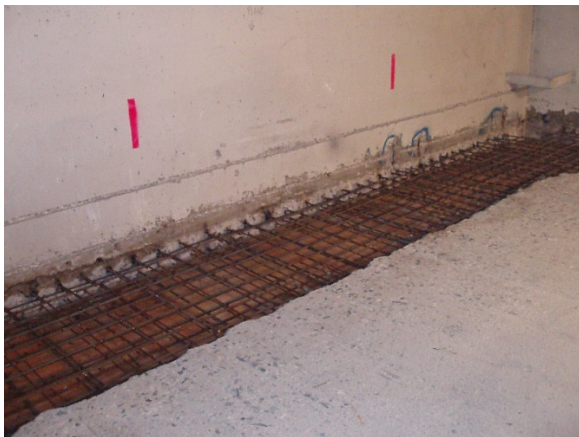
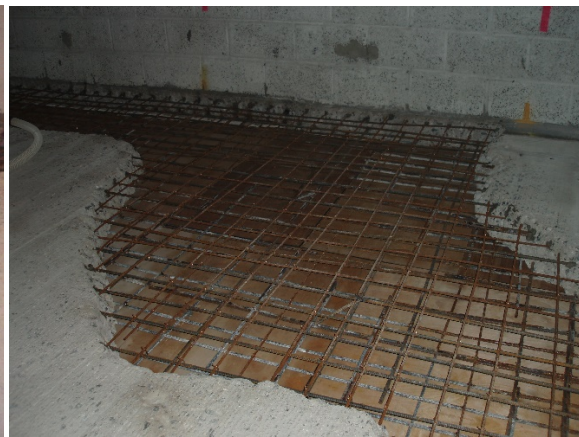
Da de gjennomgåendehullene i dekke skal støpes igjen i morgen, sjekket vi armeringen og skjøting av denne i dag. Kun 5-6 armeringsjern var oversett i noen små områder, og det ble satt i gang skjøting av disse med en gang. Forskalingen var på plass allerede. Støpes ut i morgen. Det er gjort en veldig bra jobb.

All armering som skulle skjøtes er gjort i disse områdene

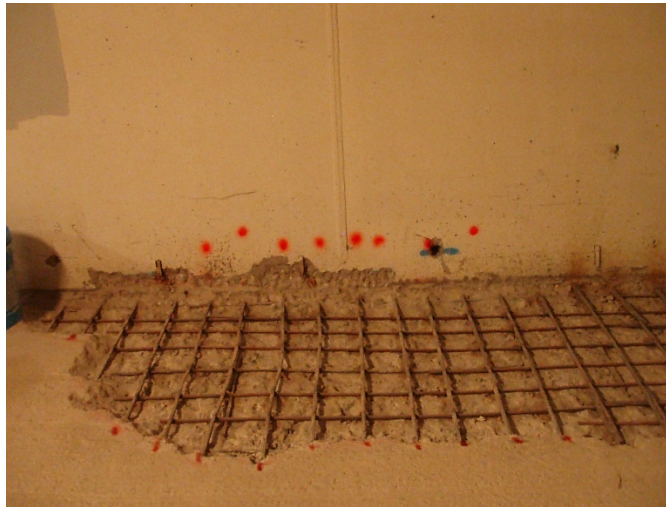
Det er nå avmerket på veggene hvor det må bores inn og gyses fast mer overkantarmoring, da eksisterende armering er skadet helt inn til betongveggene, slik at det ikke er nok tverrsnitt igjen som ny armering kan sveises til. Den nye armering sveiset i tillegg til den skadede armeringen inne ved vegg og til "frisk" armering in andre enden.

Røde prikker på vegg viser hvor ny armering må bores inn og gyses fast

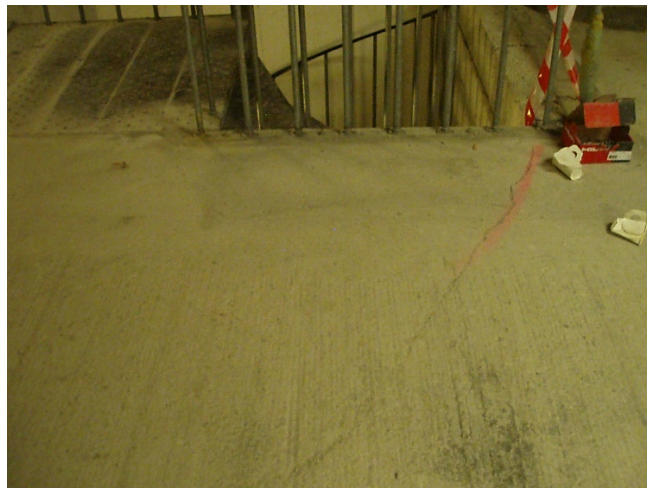
I dekke ved trapp til nedre parkeringskjeller er det oppdaget et gjennomgående riss. Her må det pigges opp noe, for å se hva som skjuler seg i det risset.

Gjennomgående riss ved trapp

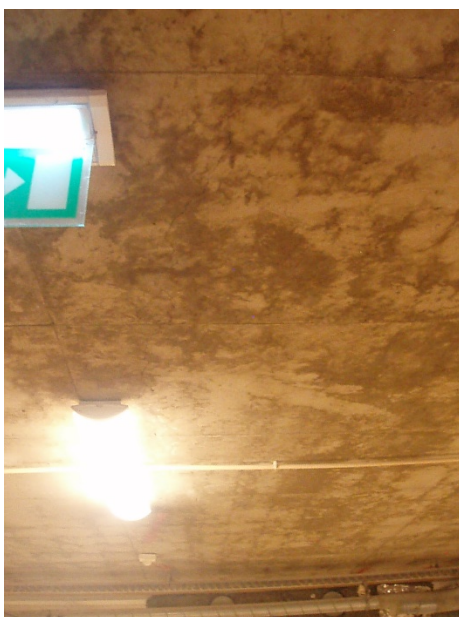
Det er også funnet nok et stort riss midt i feltet i dekke over øvre parkeringskjeller. Her er det også saltutslag på et lite stykke. Over der det er saltutslag er det baderom, så det kan ha vært vannlekkasje der for lenge siden.

Område med riss i dekke

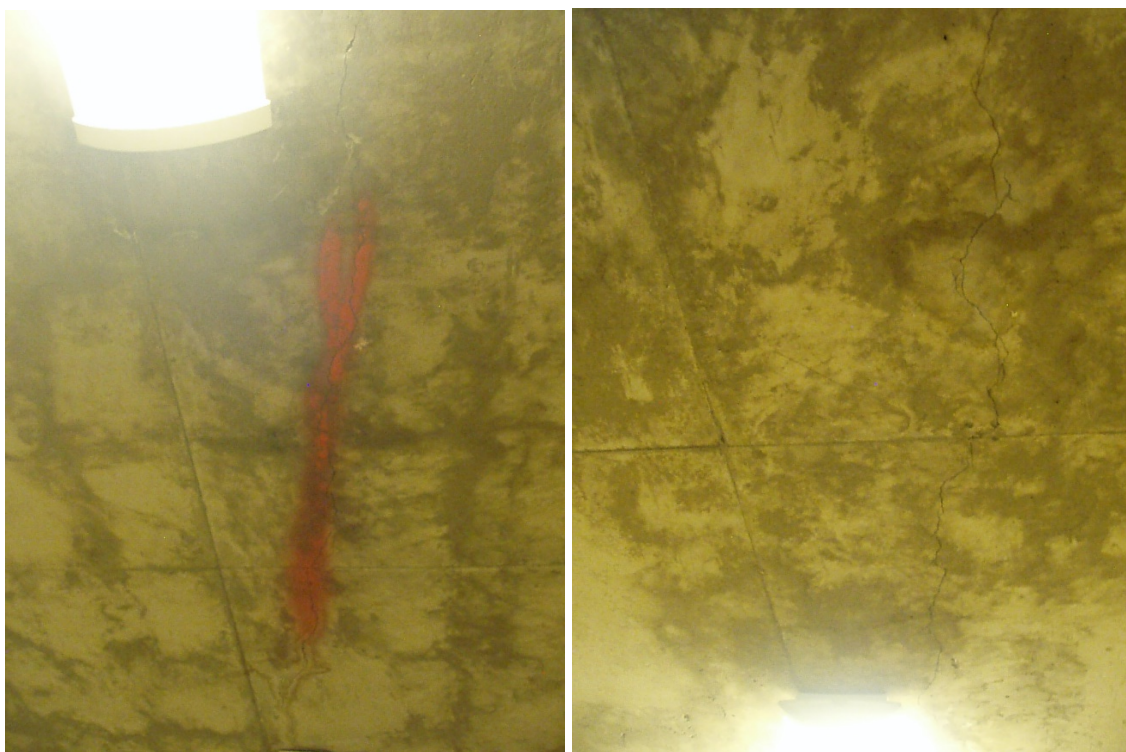
Nærbilder av det samme området
