## **Vedr.: Skansen Terrasse 11 – 17, dekke over nedre parkeringskjeller m.m., del 2.**

### **Befaring 09 03 2021:**

## Befaring 24.03.2021

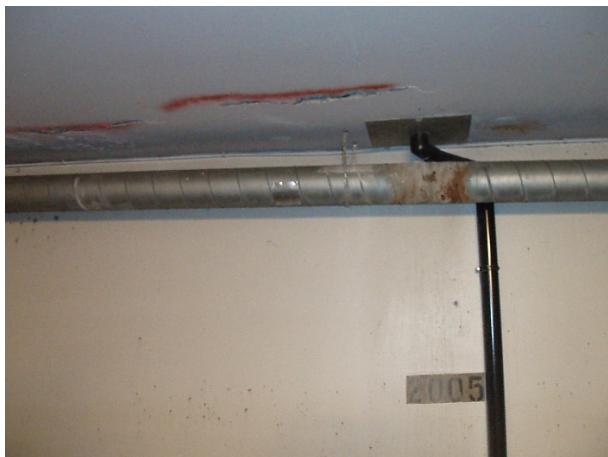
Det er noen steder at dekket er delaminert, og det antas at skadene er gjennomgående slik at det må støpes på nytt og ny armering må legges.

*Delaminering av dekke over parkering 2005*

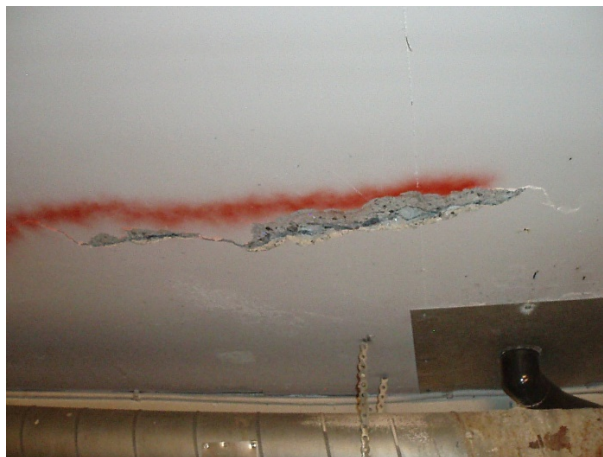
*Nærbilde av samme område*

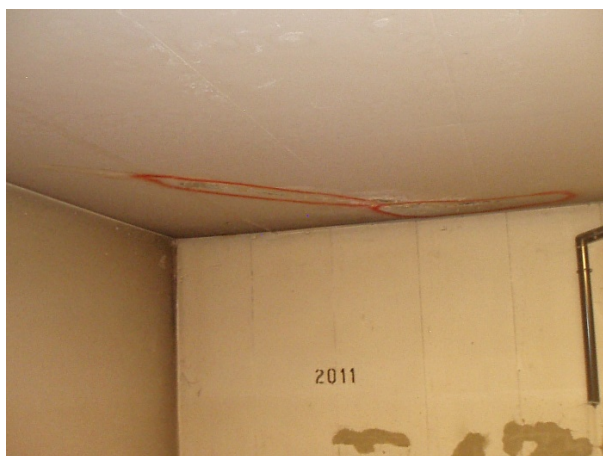
*Delaminering av dekke over parkering 2011*

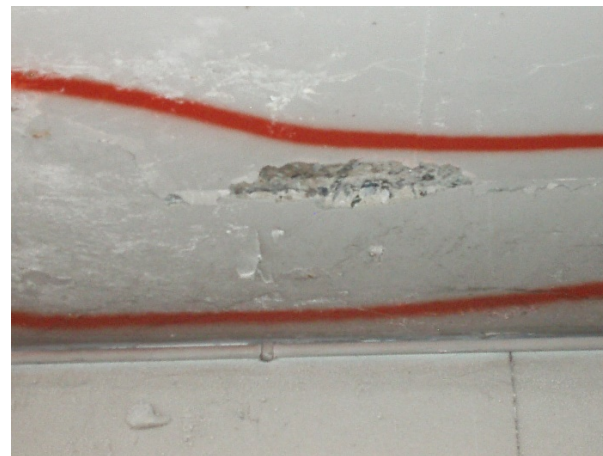
*Nærbilde av samme område*

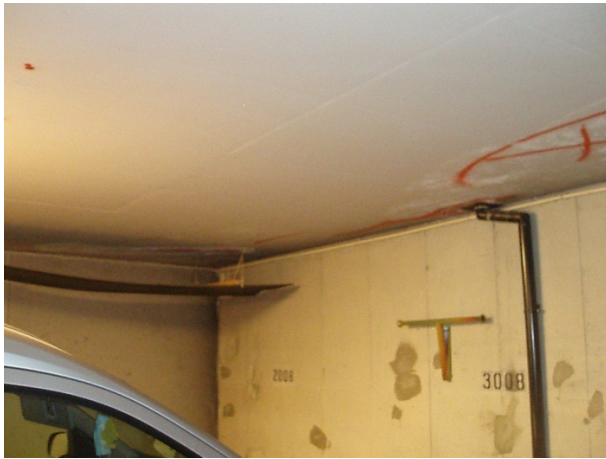
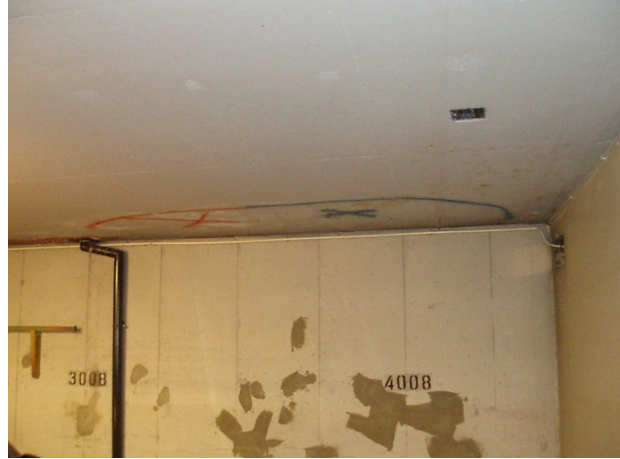
Det ser ut som dekke over parkeringsplass 2008-4008, har en del skader, gjennomgående som armeringen er skadet og må erstattes med ny armering og ny støp.

*Skader i underkant dekkke*

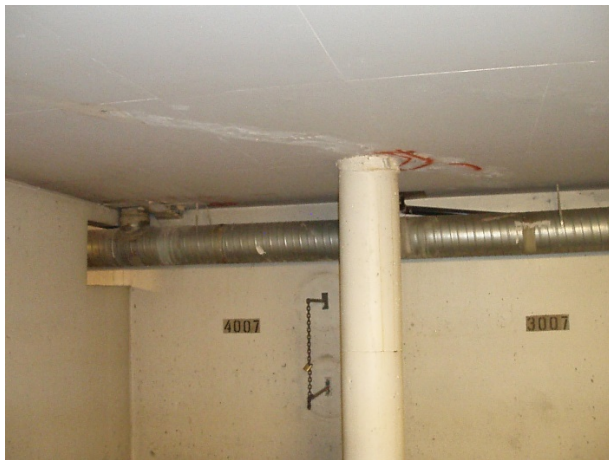
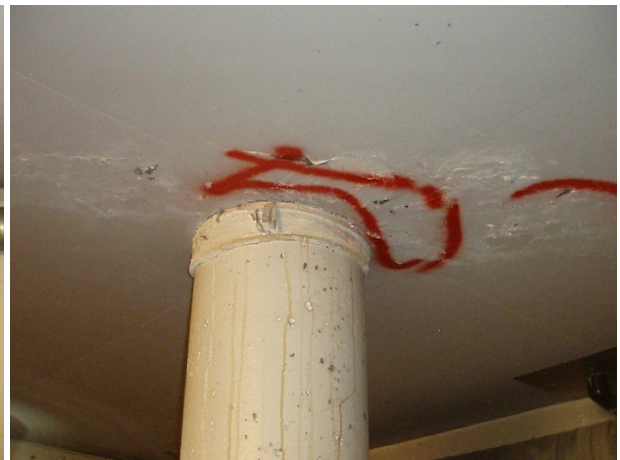
Ved de 2 søylene er det registrert skader i dekke, samt i bunn av en søyle. Denne søylen må repareres ved at det tas 1/3 av gangen, og ny betong må få tilstrekkelig til å herdes, for å oppnå nødvendig fasthet

*Skader i underkant dekke ved søyler*

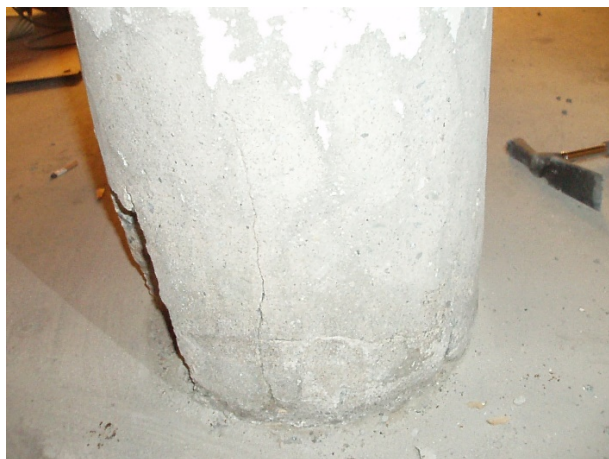
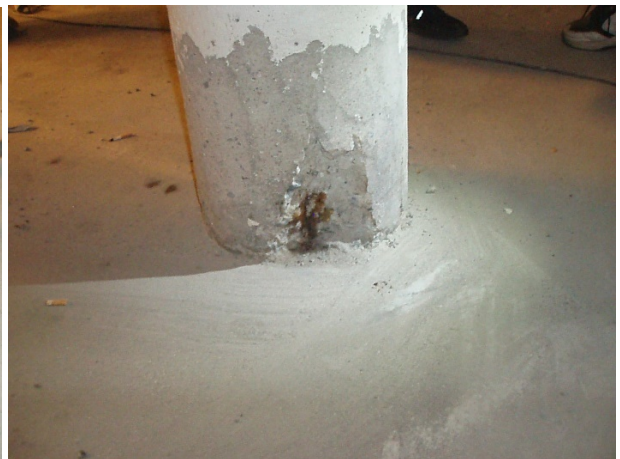
*Skade i bunn søyle over dekke over nedre parkeringskjeller*

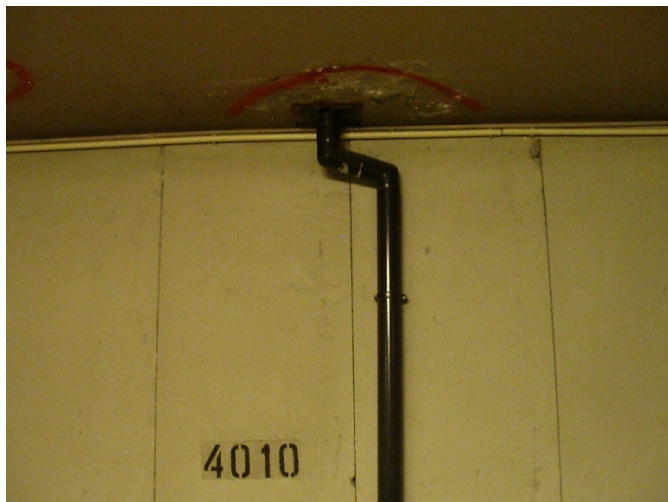
Rundt sluk er det registrert skader noen steder.

*Typisk skade ved sluk/nedløpsrør*

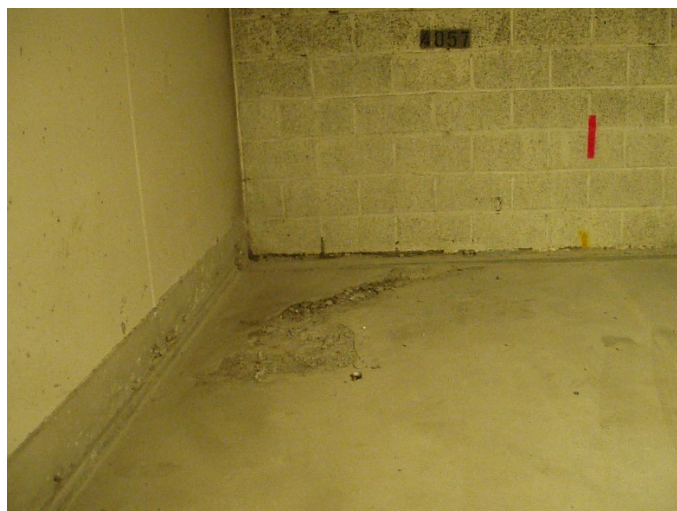
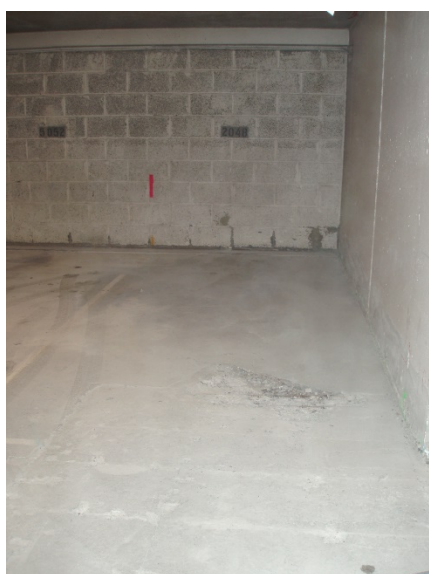
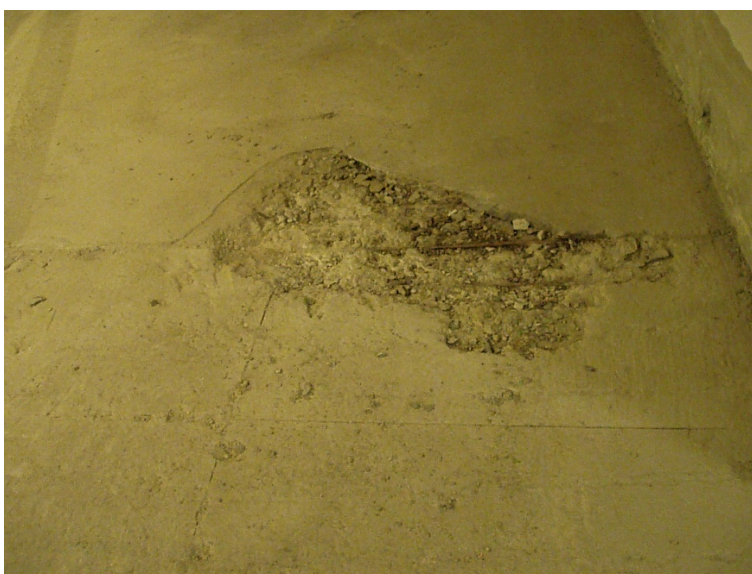
Det er også registrert noen skader i overkant dekke. Hvor mange og store skadene er blir først avdekket når toppsjiktet blir frest av.

*Bildene over viser noen av avdekkede skader i overkant dekke*

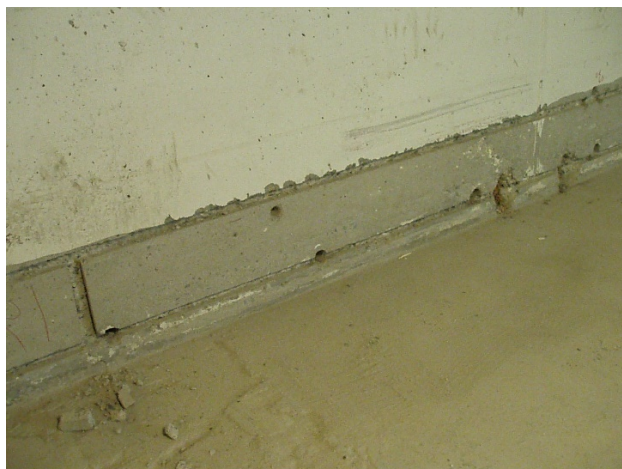
*Slissing i vegger for katodisk beskyttelse av armeringen*

Arbeider med slissing for katodisk beskyttelse av veggene er snart ferdig.

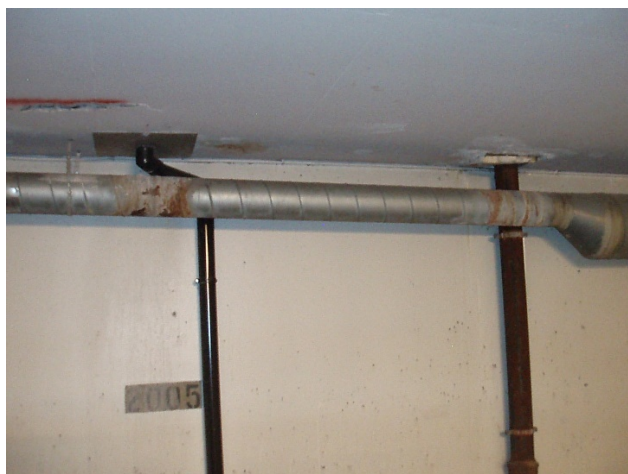
Deler av ventilasjonskanal er opprustet pga.: fukt, og den delen må skiftes ut.

*Rusten ventilasjonskanal*

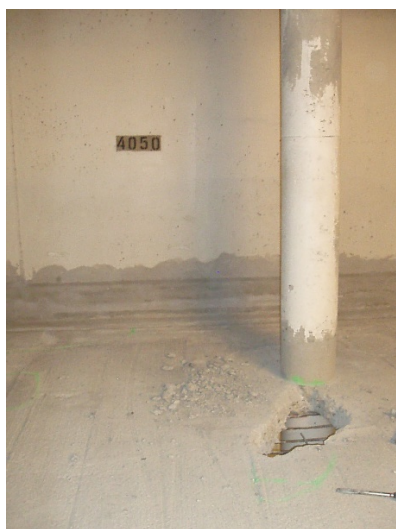
*Søyle reparert*

Katodisk beskyttelse er etablert på alle vegger. Søyle er reparert, og det er store skader i dekke ved en søyle, og da den ikke har noen bærende funksjon for dekke, etableres det et glidesjikt mellom søyle og dekke.

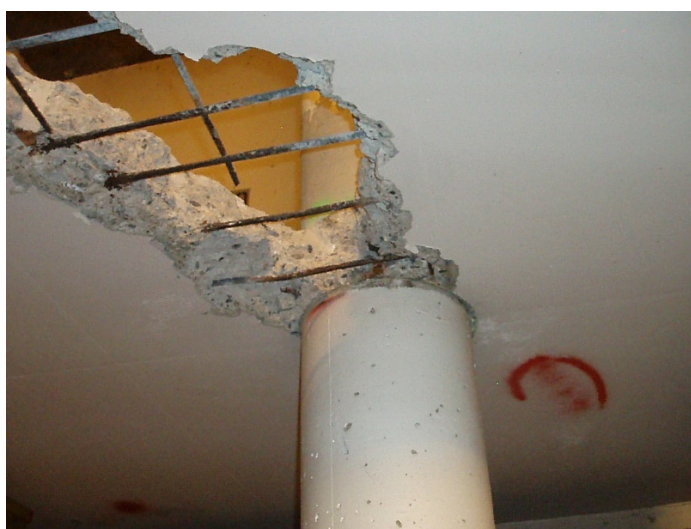
*Skader i dekke sett fra nedre plan*

Den røde merkingen i underkant dekke på høyre bilde viser noe av området med skader rundt søyle.

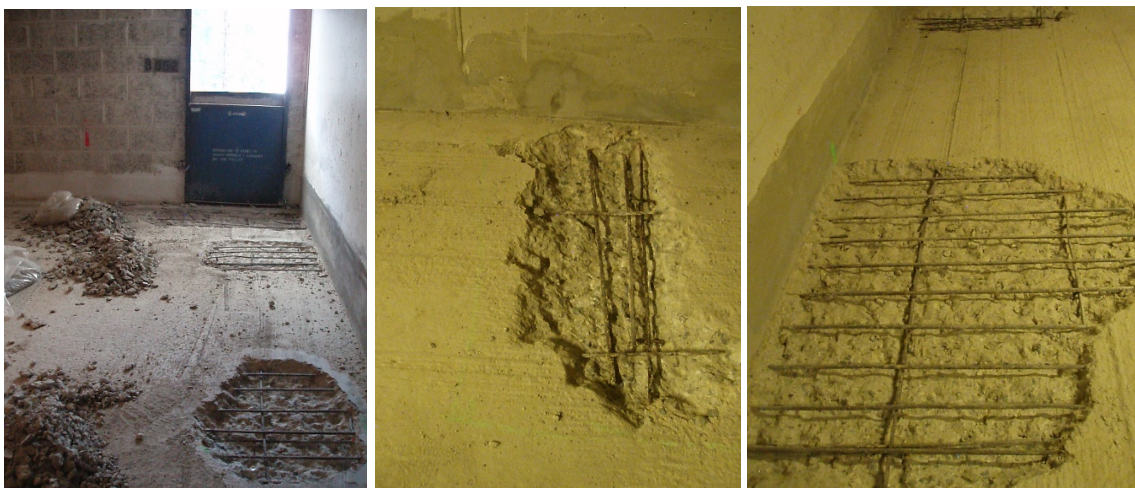
I en del områder er betongen i overkant dekke pigget vekk p.g.a. bom(hulrom) i betongen, men her er det meste av armeringen inntakt. En betongkonstruksjon er et samvirke mellom armering og betong, og når det er bom(hulrom) i betongen er det ikke samvirke. Hvor det er armering som har redusert tverrsnitt må denne forsterkes ved at det sveises inn ny 12mm armering. Dekket er ikke overdimensjonert jmf.: del 1, så det er viktig at all armering med redusert tverrsnitt blir forsterket med ny armering.

*Typiske områder med bom(hulrom) i betong hvor armeringen er inntakt*

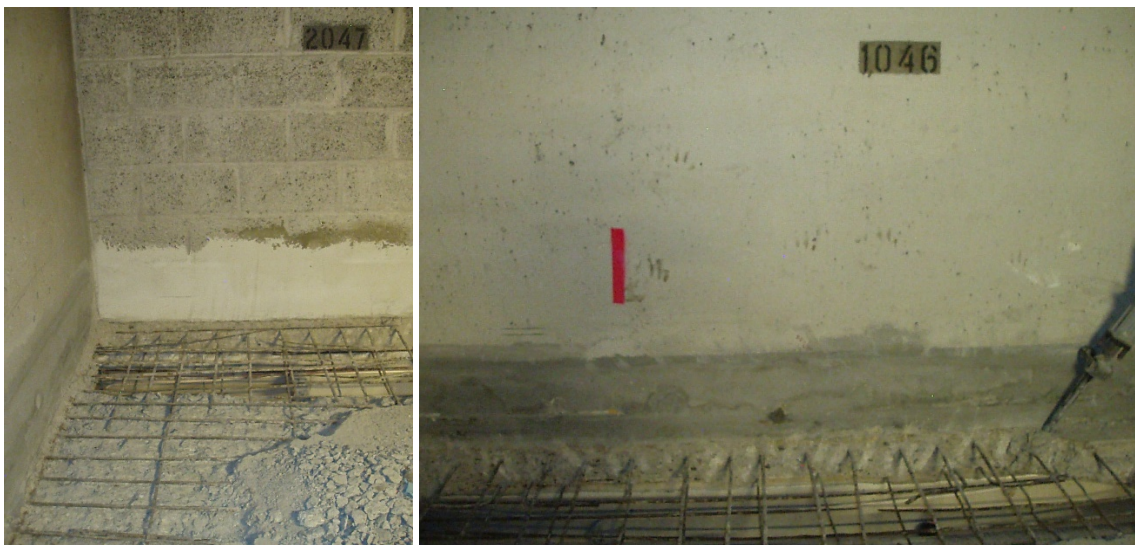
I bildeserien under viser områder hvor det er gjennomslag og mye av armeringen er skadet, og må erstattes med ny armering. Det er både svekket tverrsnitt og groptæring på armeringen.

Områder med skadet armering

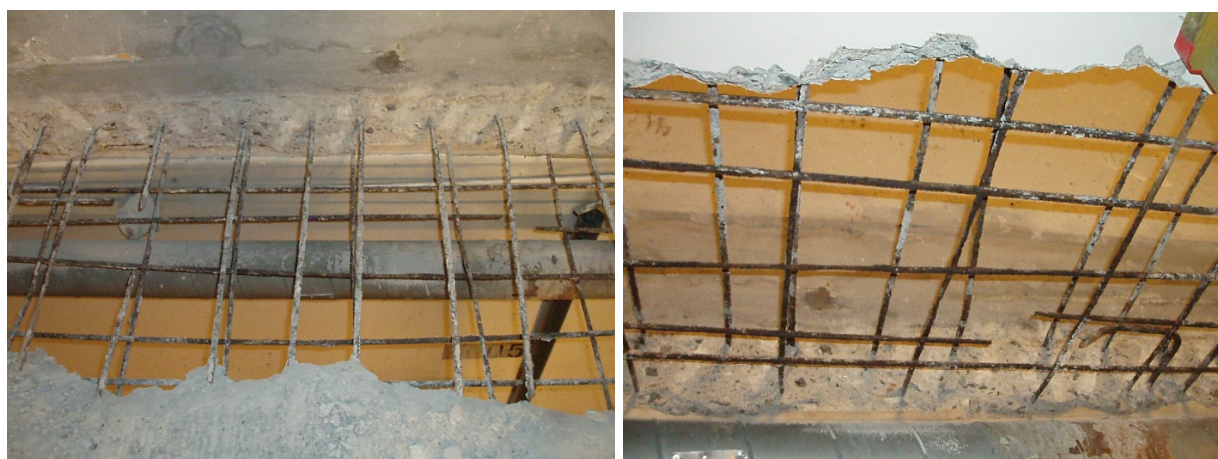
Nærbilder av skadet betong ved parkeringsplass 1046

Det er de samme skadene og gjennomslag mellom skilleveggene i hele dette området, og noen andre områder. Skadet armering må erstattes med ny armering før gjenstøping. Dette gjelder flere områder.

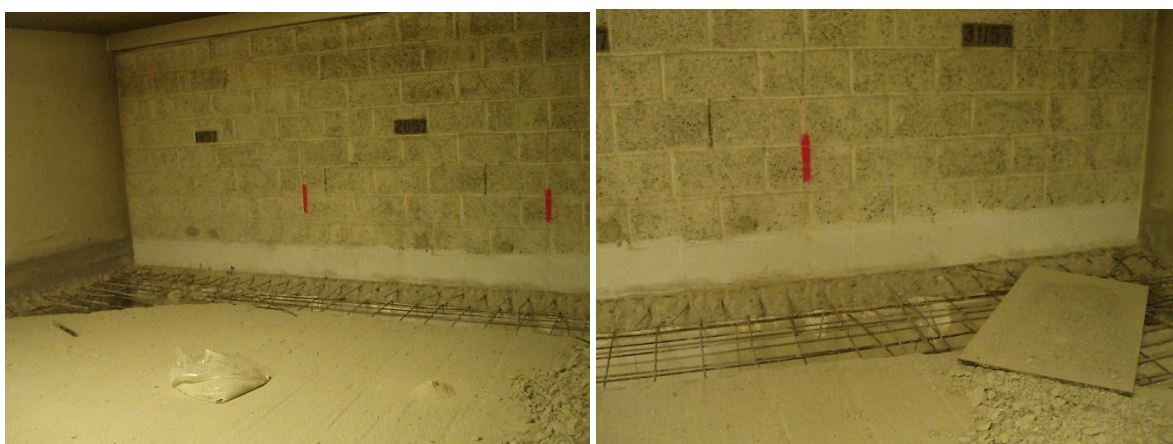
Områder med store armeingskader

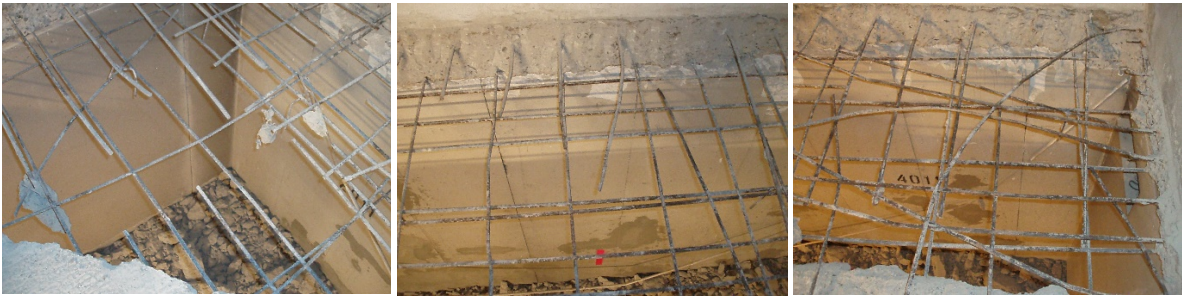
*Områder med store armeringskader*

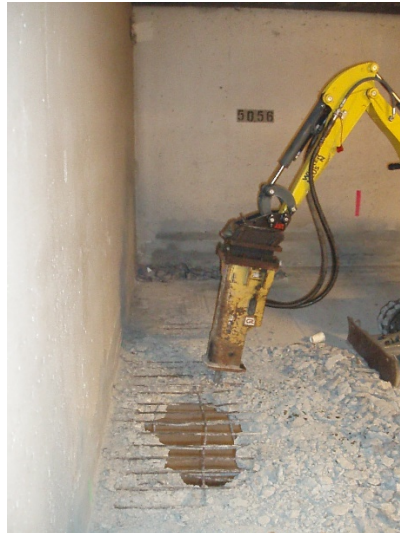
*I dette området er noe armering sterkt skadet*

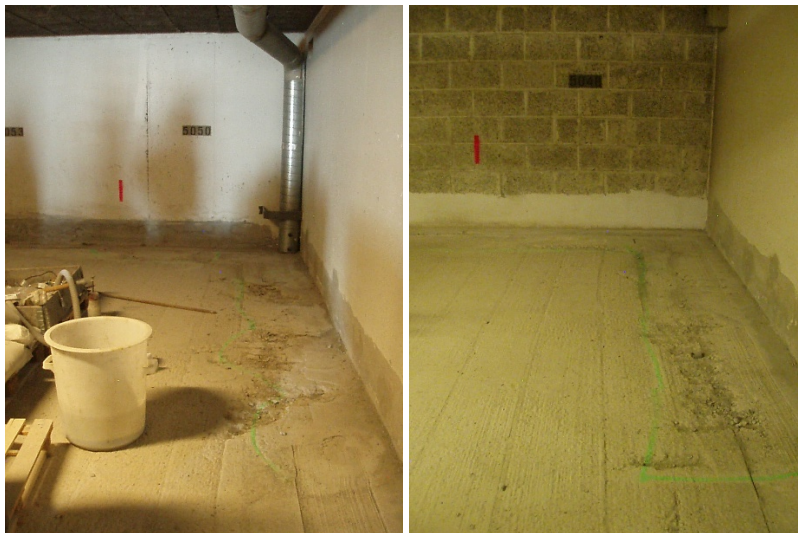
Avdekking av skadeomfang er ikke ferdig, og vi tror det blir gjennomslag flere steder og at armeringen har store skader.

*Noen av områdene hvor skadeomfang ikke er avdekket*
