**Vedr.: Skansen Terrasse 11 – 17, dekke over nedre parkeringskjeller m.m.**

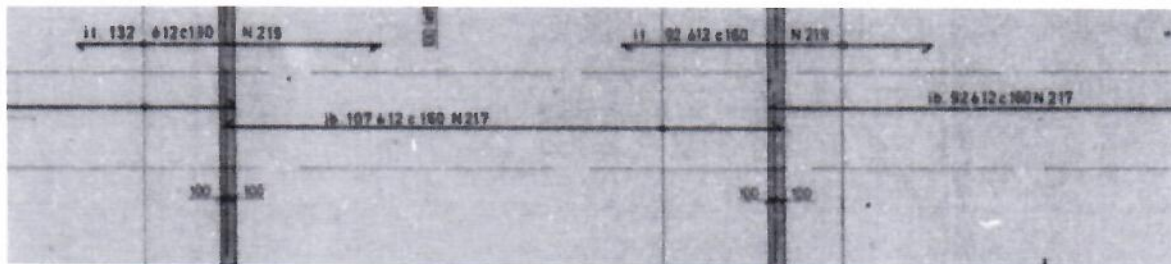
*Utsnitt av armeringstegning dekke over nedre parkeringsdekke*

Den generelle underkantarmeringen i felt er 12mm kamstål c/c 160mm, i endefelt ligger samme armering, men med c/c 130mm.

Over støtte er det armert med 12mm kamstål c/c 160mm, men over støtte mot endefelt er det armert med 12mm kamstål c/c130.

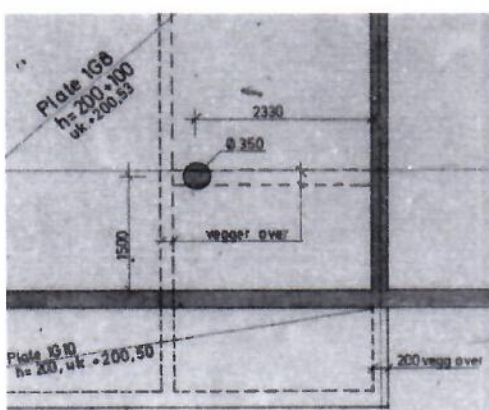
Utsnitt av plan ved inngangsparti

Det er også funnet skader i bunn av noen søyler, som er en del av bærekonstruksjonen for overliggende trapperomsvegger,

Alle søyler må kontrolleres, og de som er skadet må repareres, armering som er sterkt skadet og ikke har noen restkapasitet erstattes med ny armering som sveises til eksisterende "frisk" armering, og det støpes igjen. Armering som bare har overflaterust og lite redusert tverrsnitt, rengjøres og rust-behandles før det støpes igjen. Ved store skader må det stemples opp til underkant vegger i inngangspartier. Alle søyler må til slutt få en kappestøp ved søylefot, alternativt polyuretan/polyurea eller tilsvarende smurt opp langs søyler, slik at ikke klorider fra saltvann kan forårsake ytterligere skader. Dette gjelder i begge etasjer. Søyle skal ikke festes til dekke over nedre parkeringsetasje.
