Vedr.: Skansen Terrasse 11 – 17, dekke over nedre parkeringskjeller m.m.

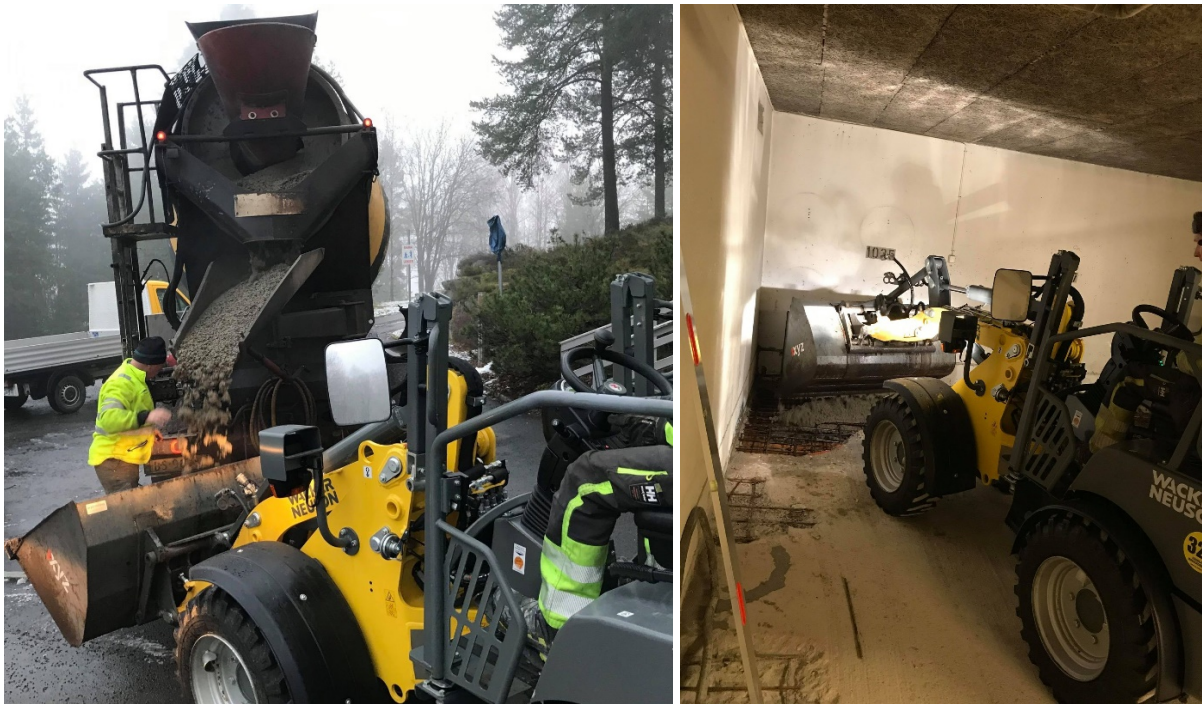
Det er startet med støp av dekkene, hvor det er gjennomgående hull, og armering ble kontrollert i går.

Innkjøring av betong

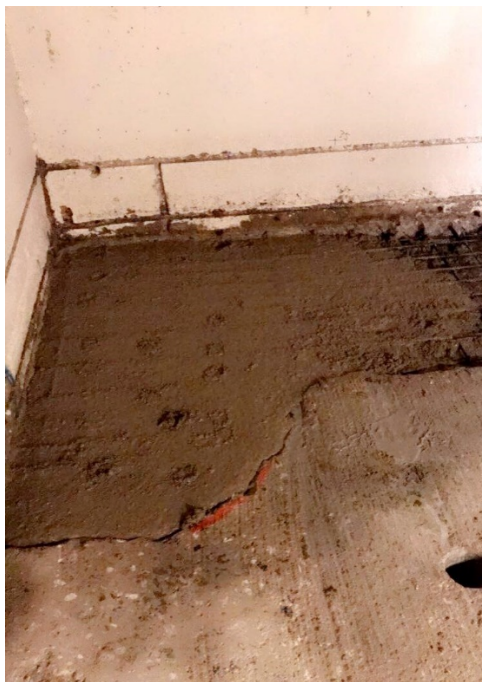
Lite hjørne snart ferdig utstøpt.

Det ble i alt støpt ut 6m³ betong, videre støpearbeider fortsetter førstkomende fredag.

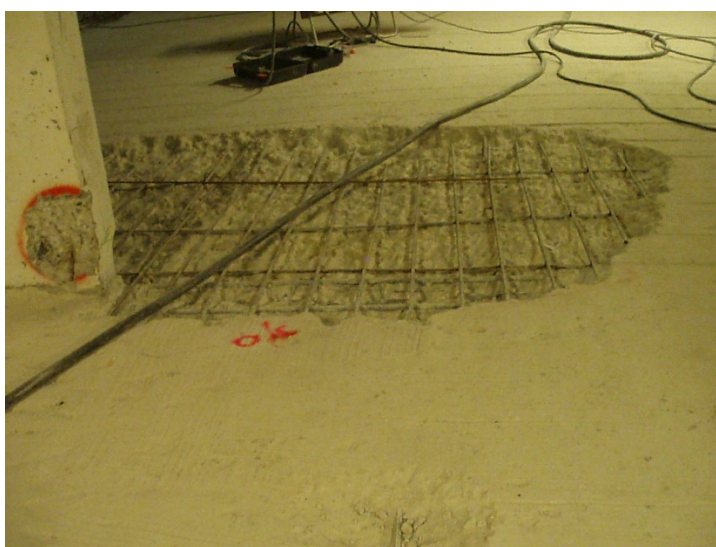
Noen områder er avmerket med ok og de er klare for gjennstøping.

Område klart for gjennstøping

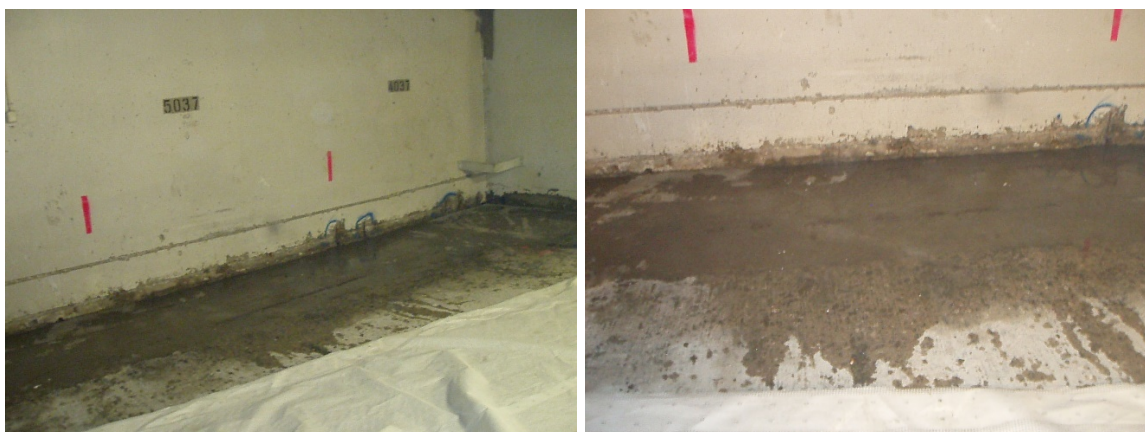
Legger også ved et par bilder av gårsdagens støpearbeider, med litt ru overflate. Det at overflaten er ru, er viktig, slik at det blir god kontakt mellom eksisterende betong og ny tynnstøp før toppsjiktet av Polyurea påføres.

Utstøping av de største skadede områdene

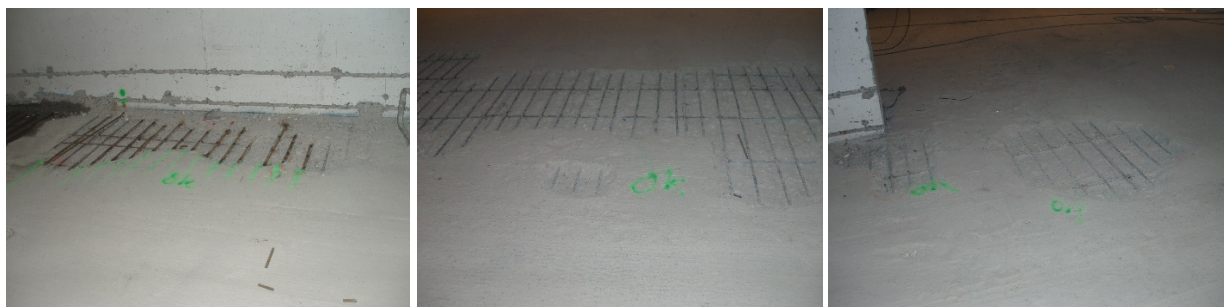
Sveising av armering pågår fortsatt. En del områder er nå merket ok, og er klare for støp, men må renskes for løsmasser først. All innboring og fastgysing av armering i vegger er ferdig. Bare stille arbeider pågår.

Utdrag av områder hvor armeringen er ferdig

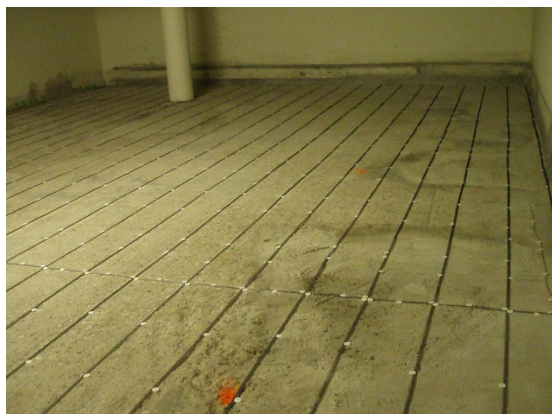
Alle skader på betongdekke i den innerste delen av parkeringskjeller er nå støpt igjen. Anodebånd for den katodiske beskyttelsen er montert. Det er også montert vinkelstål på hver side av dillatasjonsfugen i denne delen av bygningen. Dekke er klart for påstøp som beskytter anodebåndene.

Anodebånd

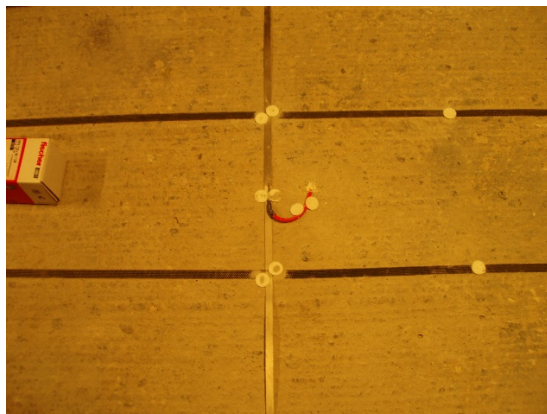
Strømtilførsel til anodebåndene

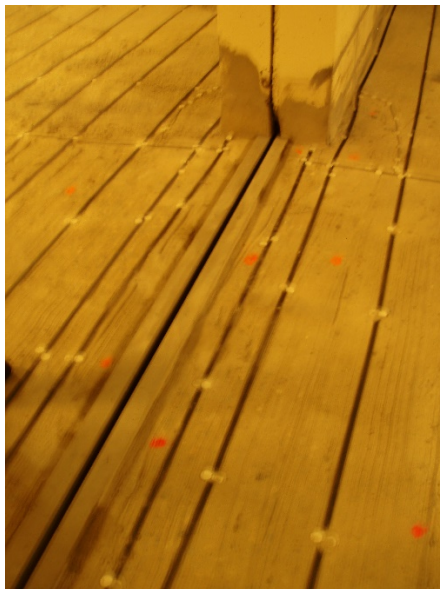
Stålvinkler ved dillatasjonsfuge
