Vedr.: Skansen Terrasse 11 – 17, dekke over nedre parkeringskjeller m.m.

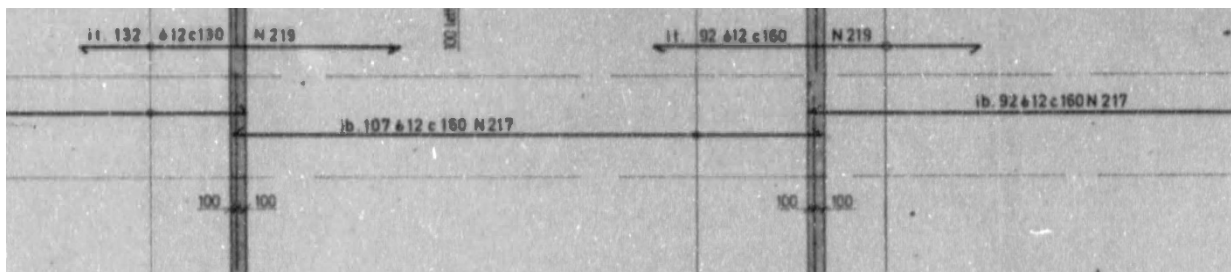
Utsnitt av armeringstegning dekke over nedre parkeringsdekke

Den generelle underkantarmeringen i felt er 12mm kamstål c/c 160mm, i endefelt ligger samme armering, men med c/c 130mm.

Over støtte er det armert med 12mm kamstål c/c 160mm, men over støtte mot endefelt er det armert med 12mm kamstål c/c130.

Armering over støtte
mot endefelt

armering i felt

armering over støtte

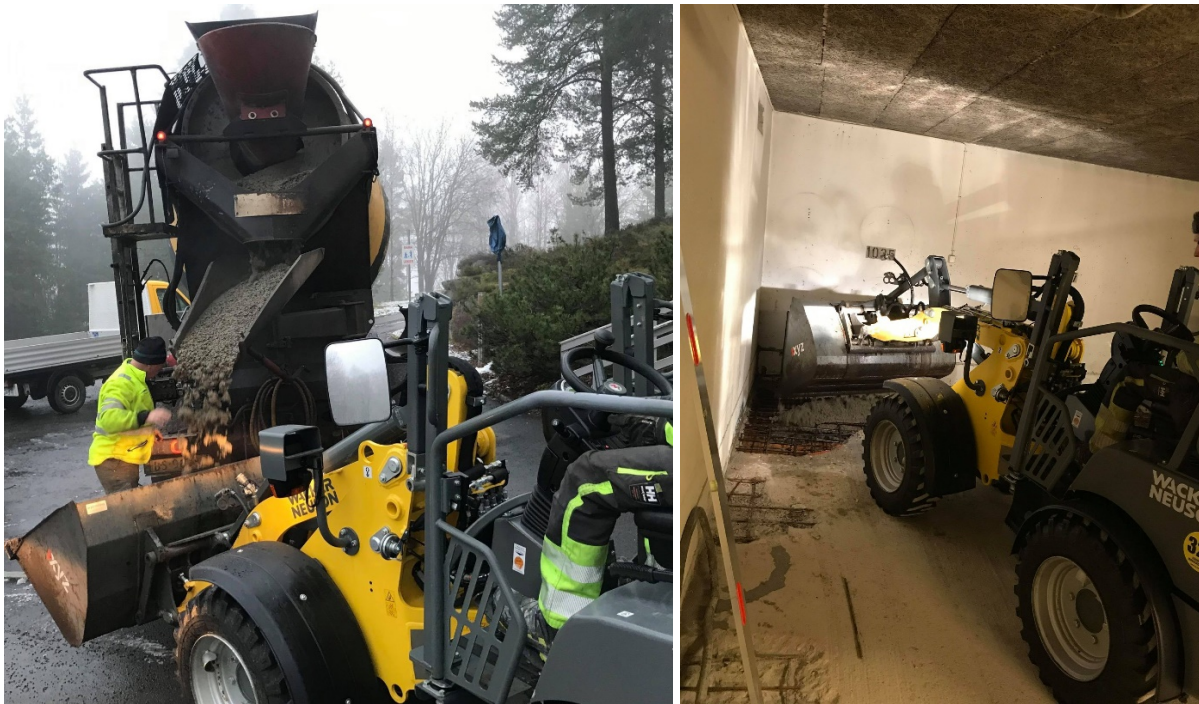
Innkjøring av betong

Det er startet med støp av dekkene, hvor det er gjennomgående hull, og armering ble kontrollert i går.

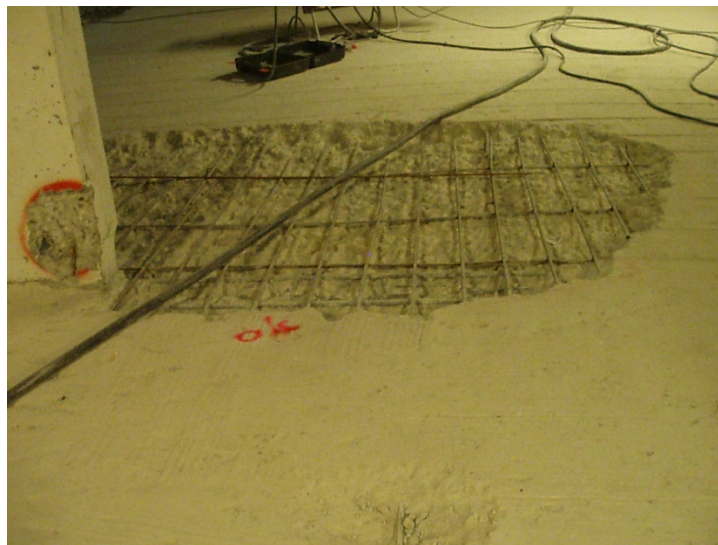
Noen områder er avmerket med ok og de er klare for gjennstøping.

Område klart for gjennstøping

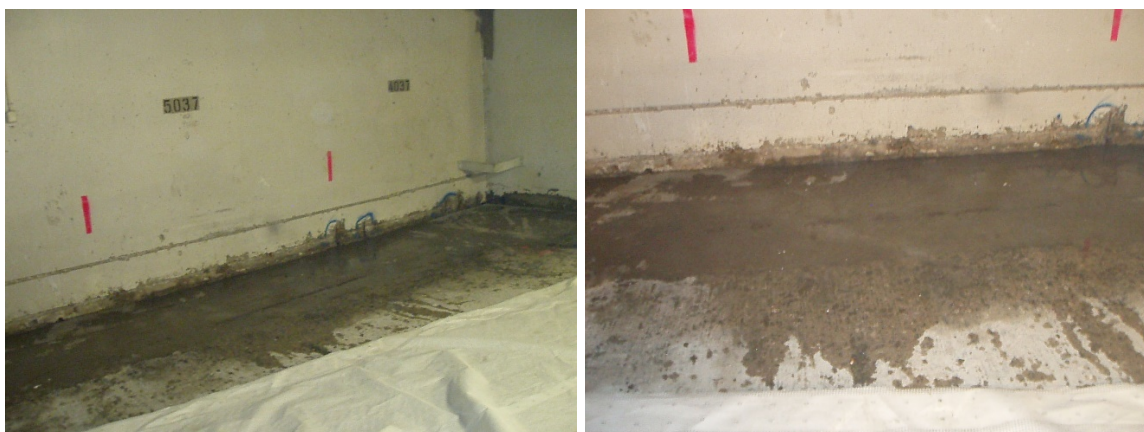
Legger også ved et par bilder av gårsdagens støpearbeider, med litt ru overflate. Det at overflaten er ru, er viktig, slik at det blir god kontakt mellom eksisterende betong og ny tynnstøp før toppsjiktet av Polyurea påføres.

Utstøping av de største skadede områdene

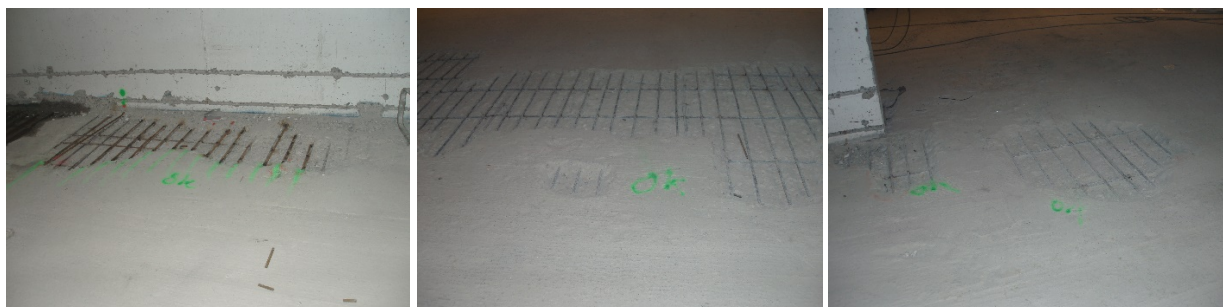
Sveising av armering pågår fortsatt. En del områder er nå merket ok, og er klare for støp, men må renses for løsmasser først. All innboring og fastgysing av armering i vegger er ferdig. Bare stille arbeider pågår.

Utdrag av områder hvor armeringen er ferdig

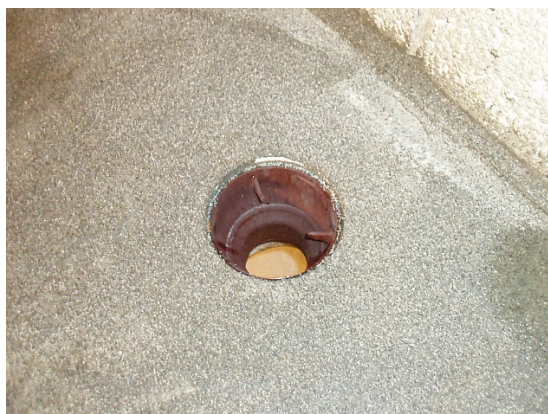
De nye sluk-gjennomføringene i dekke er på plass. Dekke er straks ferdig primet for påføring av polyurea. Vegger er malt og dekket til, ned til dit polyureaen skal opp på vegg.

Slukgjennomføring i dekke

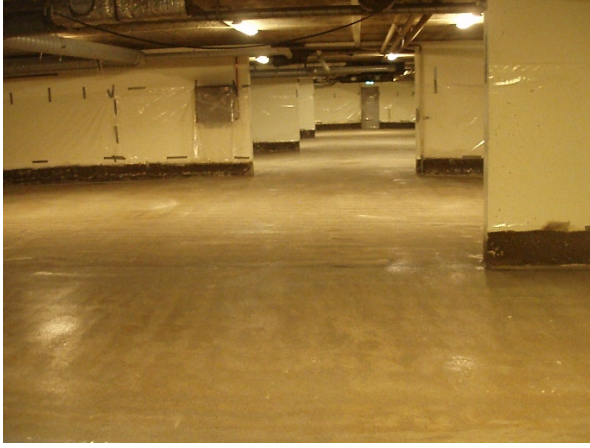
Primer påført klar for polyurea

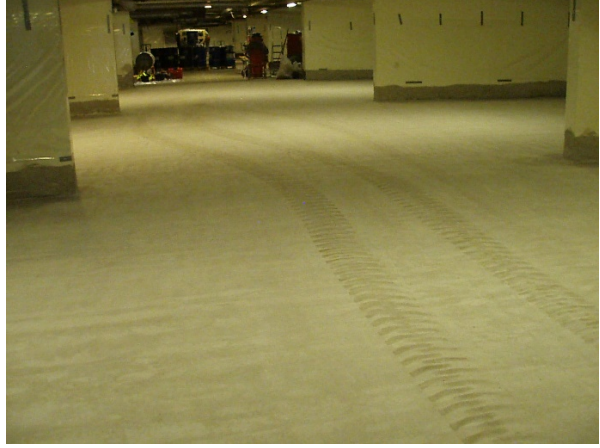
Primer skal påføres

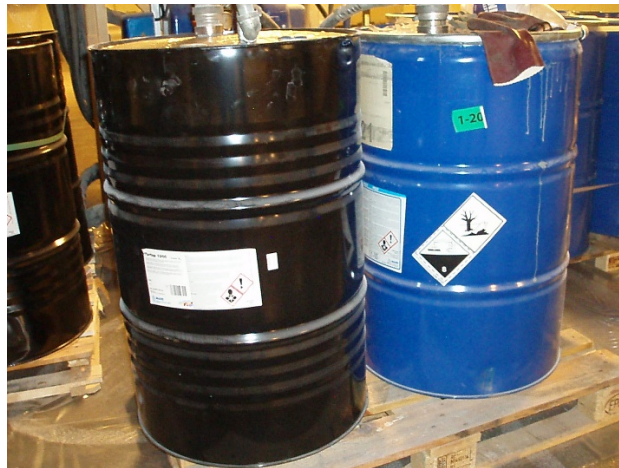
2-komponent polyurea
